Fliskvalitet og  
overvåking av forurensning  
til vann fra skogsveier  
laget med oppflist trevirke

Fliskvalitet og overvåking av forurensning til vann  
fra skogsveier laget med oppflist trevirke

714

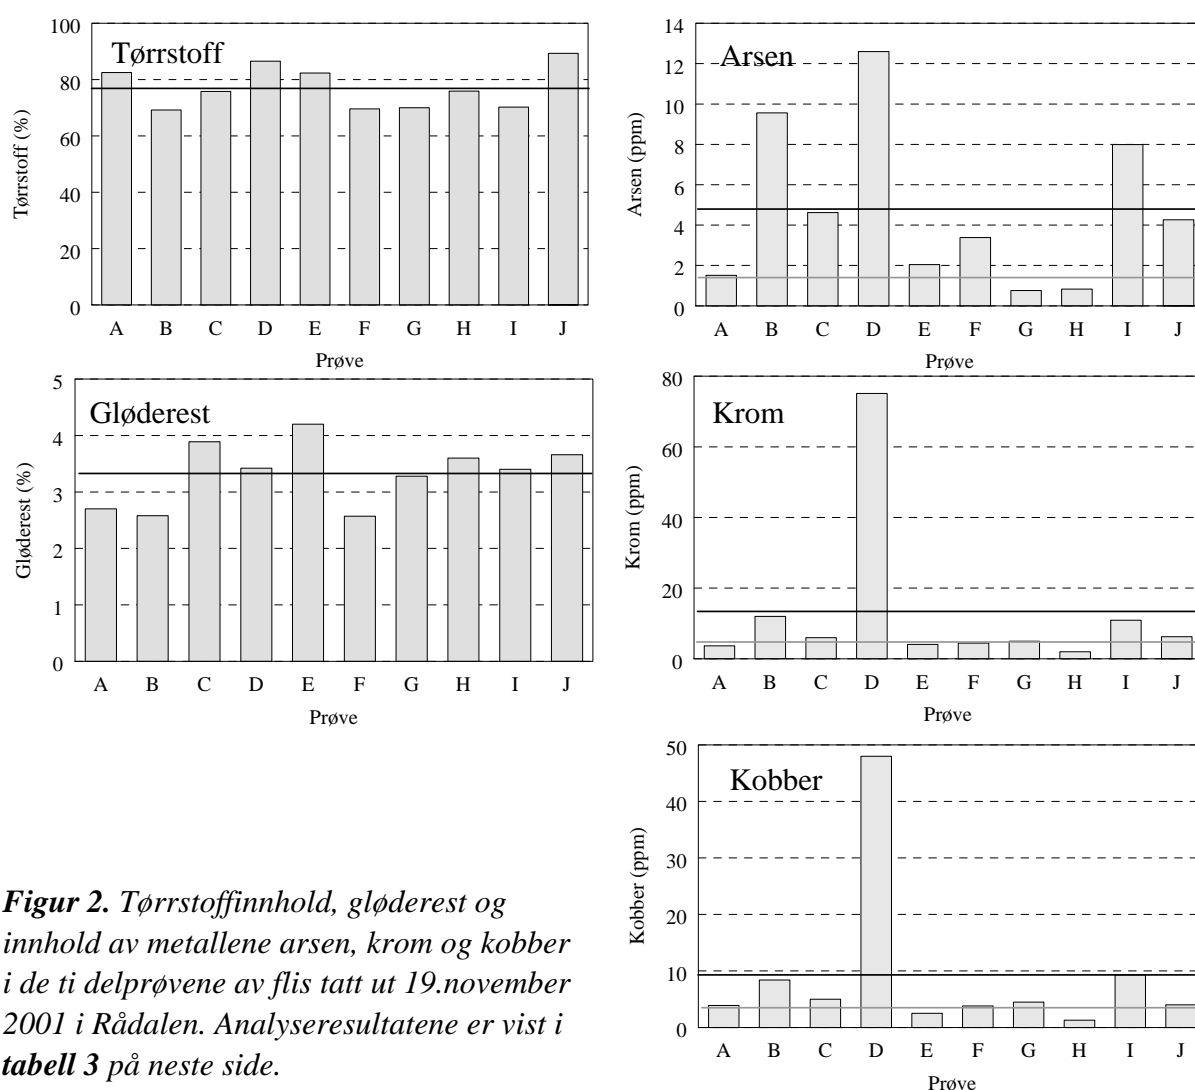
**Figur 2.** Tørrstoffinnhold, gløderest og innhold av metallene arsen, krom og kobber i de ti delprøvene av flis tatt ut 19.november 2001 i Rådalen. Analyseresultatene er vist i tabell 3 på neste side.

De ti prøvene av oppflist trevirke viser at det er stor variasjon i et slikt parti (**figur 1**). Tørrstoffinnholdet varierte mellom 70 og 90% , noe som kan skyldes innslag av urent trevirke som spon/huntonitt, noe malingsrester og også metall (spiker/skruer). Noe av metallet ble tatt bort fra prøvene etter gløding, men det var ikke mulig å fjerne alle restene. Gjennomsnittlig tørrstoffinnhold for alle prøvene var 77%.

Askevekten/gløderesten varierte mellom 2,5 og 4,1%. Forklaringen her kan være den samme som for omtalt tørrstoffinnholdet. halvparten av prøvene hadde forhøyete verdier med hensyn på arsen, og tre av prøvene hadde verdier mer enn ti ganger over de laveste. Disse tre prøvene hadde også forhøyete verdier med hensyn på både krom og kobber, hvilket indikerer for eksempel malingsrester. De øvrige syv prøvene hadde et jevnere innhold av disse metallene, slik at det ikke nødvendigvis er noen entydig sammenheng mellom innslag av impregnert virke og malingsrester i delprøvene (**figur 2**).

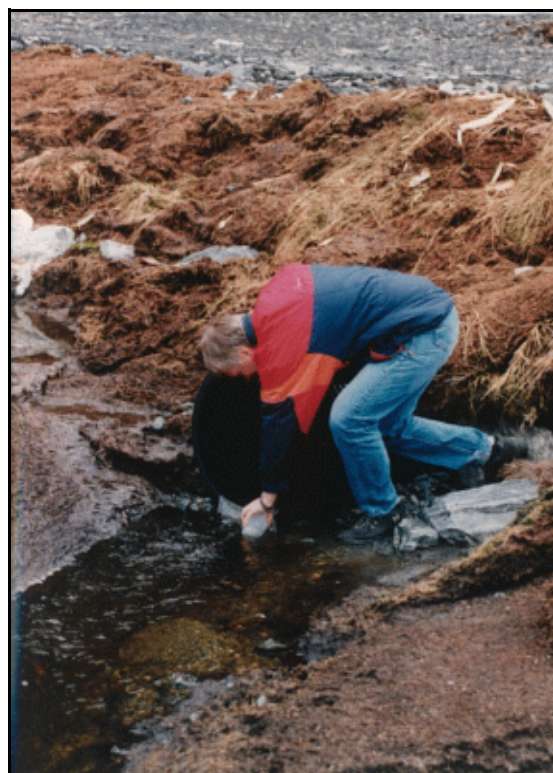
**Figur 4.** Tommie Christensen fra Chemlab Services AS foretar prøvetaking nedstrøms den utfylte myren med “travbane” for islandshester på Bontveit. Prøveuttak i april 2002 ved “middels” vannføring.

Gjennom Svarthamremyren renner en bekk, og det er tatt prøver av bekken etter at den har passert myren (**figur 3 & 4**). Umiddelbart oppstrøms prøvetakingspunktet er bekken ledet i rør gjennom fyllingen, men den renner / drenerer for øvrig det meste av det utfylte myrområdet. Ved alle tre prøvetakingene var det relativt god vannføring i bekken.

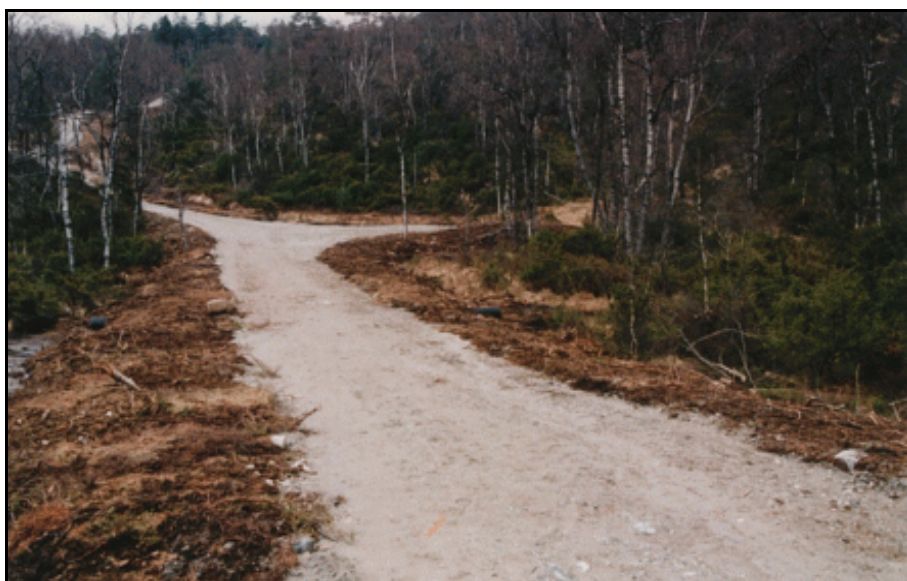
**Figur 6.** Den nye turveien innenfor Myrdalsvatnet oppe i Nesttunvassdraget. Prøvetakingspunktet ligger nede til høyre på bildet.

De tre vannprøvene fra Myrdal er tatt fra et lite sig gjennom skogsveien, like nedstrøms veien. Særlig de to første prøvene var påvirket av både metaller, tungmetaller og arsen. For de fleste metallene var det verdier som klassifiseres til tilstand V = “meget sterkt forurenset”, mens for nikkel og krom er det tilstand III = “markert forurenset”. Det var også en betydelig konsentrasjon av arsen i myrpytten nedstrøms veien, men det var lite kvikksølv i prøvene. Konsentrasjonene var lavere ved prøvetakingen i juni enn i april, og prøven fra mars 2004 viste enda lavere konsentrasjoner av alle undersøkte parametre bortsett fra kvikksølv (**tabell 5**).
