Fv 62 Fjelbergsambandet,
Kvinnherad kommune

Konsekvensutgreiing Naturmiljø II:
Biologisk mangfald

Fv 62 Fjelbergsambandet, Kvinnherad kommune.
Konsekvensutgreiing. Naturmiljø II: Biologisk mangfald.

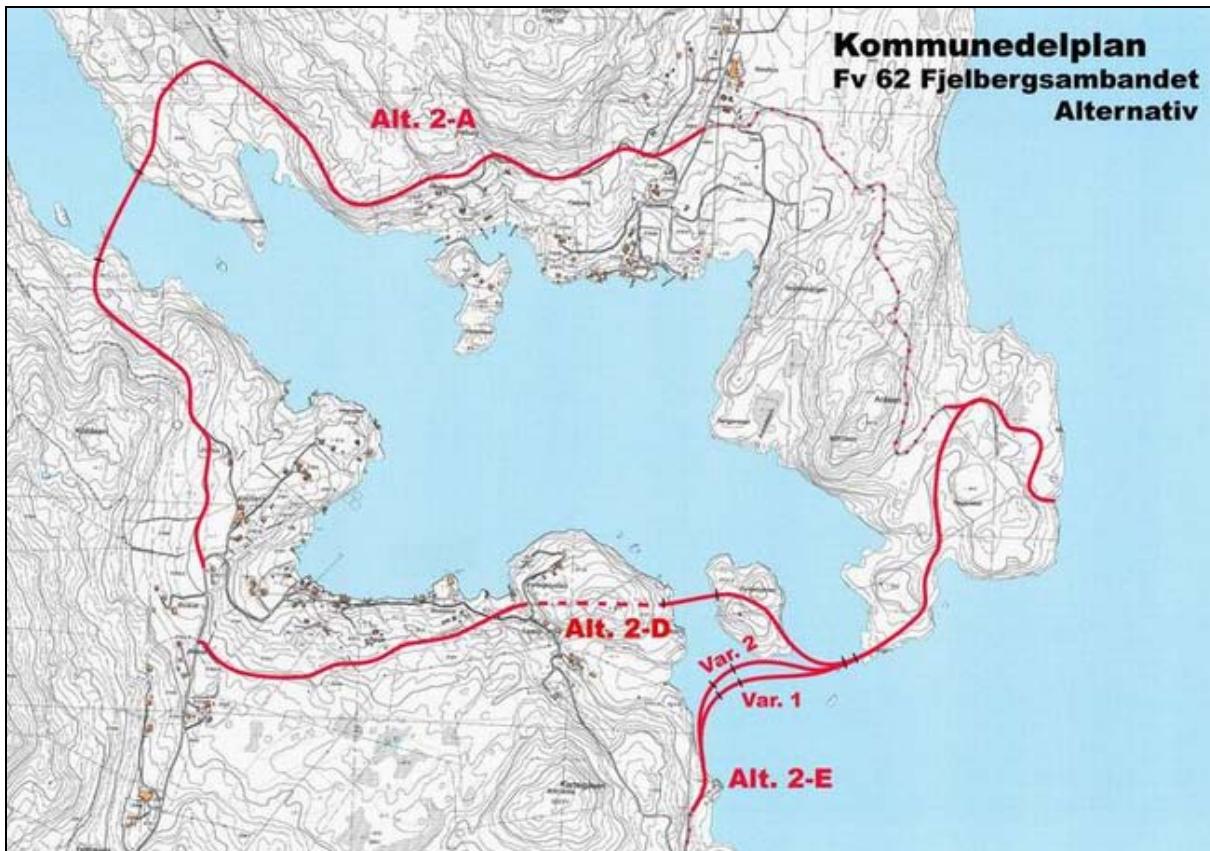
Figur 1. Alternative vegtrasear for Fv 62 Fjelbergsambandet. Heiltrukken linje = ny trase, stipla linje = tunnel, prikka linje = følgjer eksisterande veg.

Alternativ **2-A** går frå Haganeset, langs eksisterande skogsbilveg vest for Aråsen til Nordhus og vidare nord for Fjelberg til brupunkt ved Fjelbergsundet. Etter kryssing (bru) går traseen langs nord og vestsida av Kollåsen til dagens veg ved Øvrevik.

Alternativ **2-D** og **2-E** har felles trase frå ferjekaia til Langaneset. Alternativ **2-D** går over Fjelbergsundet via Kyrkjeholmen, og vidare i tunnel gjennom Karteigklubben på Borgundøy til Karteig. Herfrå blir det ny trase langs åsen sør for bustadområda fram til dagens veg ved Brekke. Sundet mellom Fjelbergøy og Kyrkjeholmen er tenkt kryssa med fylling eller ein kombinasjon av bru og fylling, medan kryssinga frå Kyrkjeholmen til Borgundøy er planlagt med bru.

Alternativ **2-E** kryssar Fjelbergsundet sør for Kyrkjeholmen til tømmerkaia vest for Karteigåsen og går vidare langs eksisterande skogsbilveg til dagens veg mot Hammersland. På austre delen av Fjelbergsundet er det føreslått ei fyllingsløysing. Her kan òg ei kortare bru i kombinasjon med fylling vere aktuelt. Vestre del av sundet er føresett kryssa med bru.

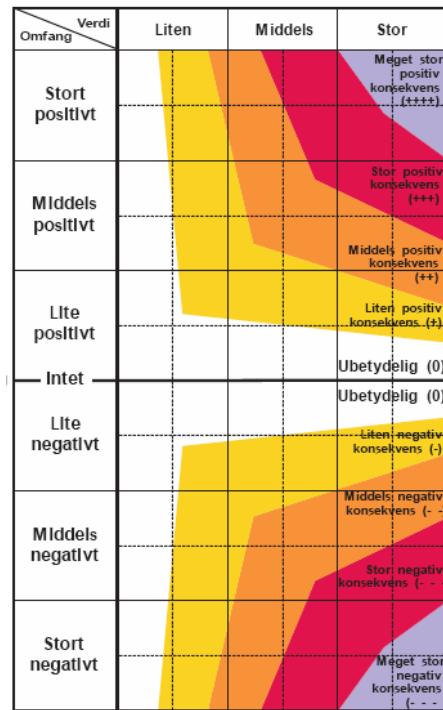
Figur 2, "Konsekvensvista". Konsekvensen for eit tema kjem fram ved å samanhalde området sin verdi for temaet og tiltaket sitt omfang/verknad. Konsekvensen blir vist til høgre, på ein skala frå "meget stor positiv konsekvens (+ + +)" til "meget stor negativ konsekvens (----)" (etter Statens vegvesen 2006).

Her kombinerer ein trinn 1 (verdivurdering) og trinn 2 (verknader) for å få fram den samla konsekvensen av tiltaket. Samanstillinga skal visast på ein nidelt skala frå *svært stor negativ konsekvens* til *svært stor positiv konsekvens*. Konsekvensen blir funnen ved hjelp av ein matrise (den såkalla konsekvensvista) illustrert i **figur 2**.

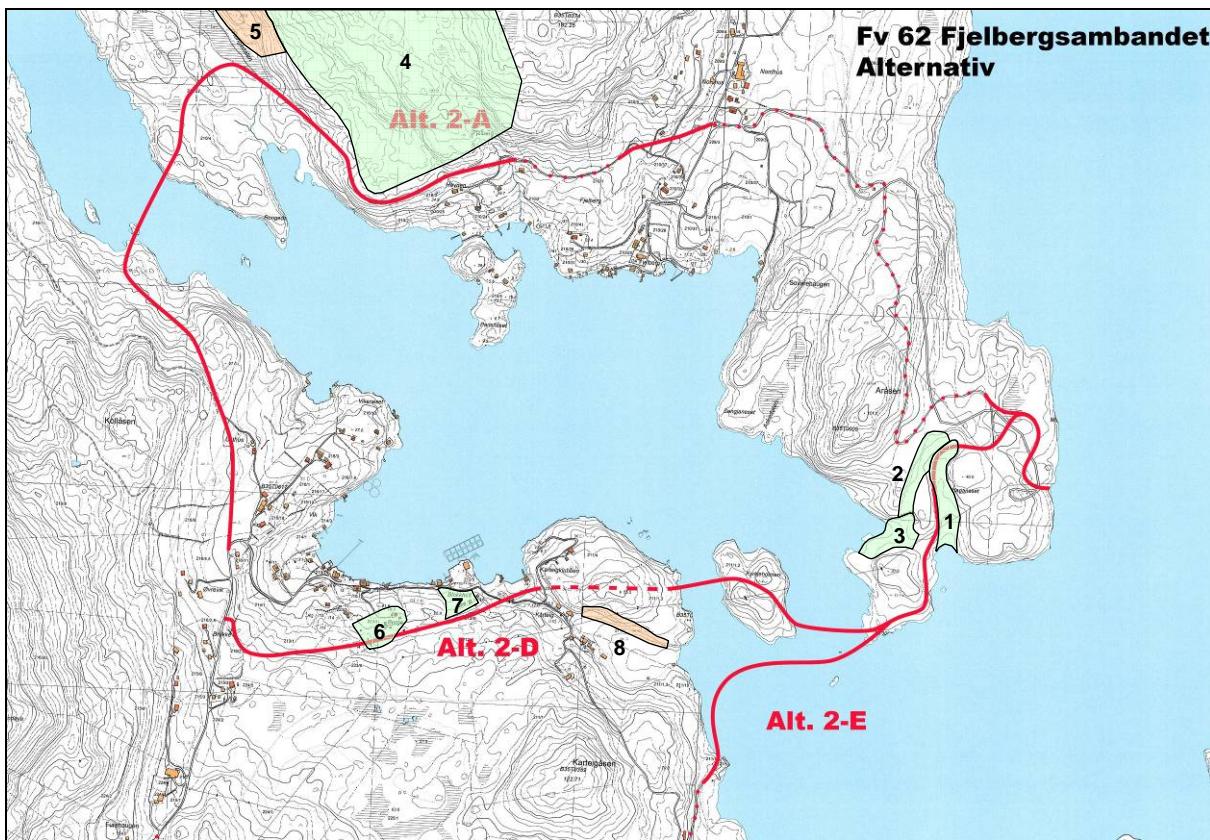
Figur 3. Registrerte naturtypar på Fjelbergøy og Borgundøy og alternative vegtrasear for Fv 62 Fjelbergsambandet (sjå også figur 1). Grøn farge på lokalitetane betyr lokal verdi (C), oransje betyr viktig (B).

Traseen går frå ny ferjekai på Haganeset over hogstflate. Vest for hogstområdet følgjer traseen eit lite søkk med svartorsumpskog langs eit fuktig sørver mot Hagavika (lok. 1, **figur 3**). Svartorskogen er ikkje særleg gammal, men eldre soklar tyder på at det har stått svartor her i lang tid. Med unntak av eit litt usikkert funn av kyststry (VU) vart det ikkje funne raudlisteartar her. Lokaliteten er ganske velavgrensa og har fin utforming og blir vurdert å ha lokal verdi (C). I skråninga vest for svartorsumpen er det ganske storstamma kystfuruskog med mykje kristtorn i busksjiktet og eit lågare tresjikt (lok.2, **figur 3**). Traseen går vidare langs aust- og sørssida av Langaneset til Fjelbergsundet. På Langaneset er det kystfuruskog med ein og annan kristtorn. Traseen passerer eit fint hasselkratt på vestsida av Hagavika. Traseen går vidare på fylling over Fjelbergsundet til Kyrkjeholmen og vidare herfrå på bru til Borgundøy og i tunnel til Karteigklubben. Kyrkjeholmen er dominert av relativt skrinn furuskog. Furuskog er òg dominerande ved brufeste og tunnelpåslag på Borgundøysida. Ved tunnelpåslag ved Karteigklubben er det ein liten edellauvskog med nokre store asker og litt hassel under ein bratt bergvegg. Vidare mot vest går traseen over dyrka mark og gjennom eit område som stort sett har ganske skrinn furuskog, fram til dagens veg ved Brekka. Aust for kulturmarka ved Brekka er skogen relativt ung blandingskog med furu, bjørk og rogn, og parti med granskog. I kanten mot kulturmarka står det hassel, ask og svartor. Traseen passerer to gamle slåttemarkar vurderte som lokalt viktige (C) ved dei nedlagte brukene Blokkhus og Berge (hv. lok. 7 og 6, **figur 3**).

Traseen går nært to lokalitetar som blir vurderte som lokalt viktige naturtypar (**figur 3**), men ingen av dei ser ut til å bli berørt av tiltaket. Eventuelle verknader vil ligge heilt i utkanten av lokalitetane og må kunne reknast som ubetydelege. Der traseen følgjer dagens skogsbilveg og bilveg er det ikkje registrert spesielle naturverdiar. Nokre mindre område med edellauvskog og krisstorn vil bli berørt ved Nordhus og Havnen, men det er ikkje registrert sjeldne artar her, og områda er små. Det same kan seiast om ein liten svartorskog og eit lite hasselkratt nord for Usthus på Borgundøy, og liknande miljø finst òg mange andre stader i distriktet. Konsekvensane av tiltaket er oppsummert i **tabell 5**, og blir samla vurdert som små negative (-).

På Haganeset på Fjelbergøy berører traseen to registrerte naturtypelokalitetar vurderte som lokalt viktige (**figur 3**). Lokalitet 2 vil truleg berre såvidt bli berørt, men konsekvensane blir store for svartorsumpen på lok.1. Store delar av lokaliteten kan gå tapt dersom vegen blir lagt midt i søkket lokaliteten ligg langs. Lok. 3 ligg såpass langt unna at tiltaket neppe vil få konsekvensar. På Borgundøy vil slåttemarka på Blokkhus (lok. 7) truleg gå klar inngrep, medan slåttemarka på Berge (lok. 6) vil bli noko påverka. Men sidan det ikkje er registrert store verdiar her, og innngrepet truleg berre vil berøre ein liten del av lokaliteten, blir konsekvensane vurderte som små negative. Eit lite hasselkratt på vestsida av Hagavika på Fjelbergøy og ein liten edellauvskog med ask og hassel på Karteig på Borgundøy vil truleg bli nokså sterkt berørt av tiltaket, men sidan verdien blir vurdert som liten blir konsekvensen vurdert som liten negativ. Vegen langs vestsida av Langaneset på Fjelbergøy kan ha ein liten negativ verknad for ei trekkroute for hjort mellom Fjelbergøy og Halsnøy, men strandsona blir lite berørt, og ein veg av denne storleiken vil neppe representerere noko vandringshinder. Konsekvensane av tiltaket er oppsummert i **tabell 6**, og blir samla vurdert som små til middels negative (-/-).

På Haganeset på Fjelbergøy berører traseen to registrerte naturtypelokalitetar vurderte som lokalt viktige (**figur 3**). Lokalitet 2 vil truleg berre såvidt bli berørt, men konsekvensane blir store for svartorsumpen på lok.1. Store delar av lokaliteten kan her bli øydelagt dersom vegen blir lagt nede i sokkет lokaliteten ligg langs. Lok. 3 ligg såpass langt unna at tiltaket neppe vil få konsekvensar. Eit lite hasselkratt på vestsida av Hagavika vil truleg bli nokså sterkt berørt av tiltaket, men sidan verdien blir vurdert som liten blir konsekvensen vurdert som liten negativ. Vegen langs vestsida av Langaneset kan ha ein liten negativ verknad for ei trekkroute for hjort mellom Fjelbergøy og Halsnøy, men strandsona blir lite berørt og ein veg av denne storleiken vil ikkje representera noko vandringshinder. Heller ikkje lang fylling og bru over Fjelbergsundet ventast å få nemneverdige konsekvensar for hjorten si vandring mellom øyane. Konsekvensane av tiltaket er oppsummert i **tabell 7**, og blir samla vurdert som små til middels negative (-/-).

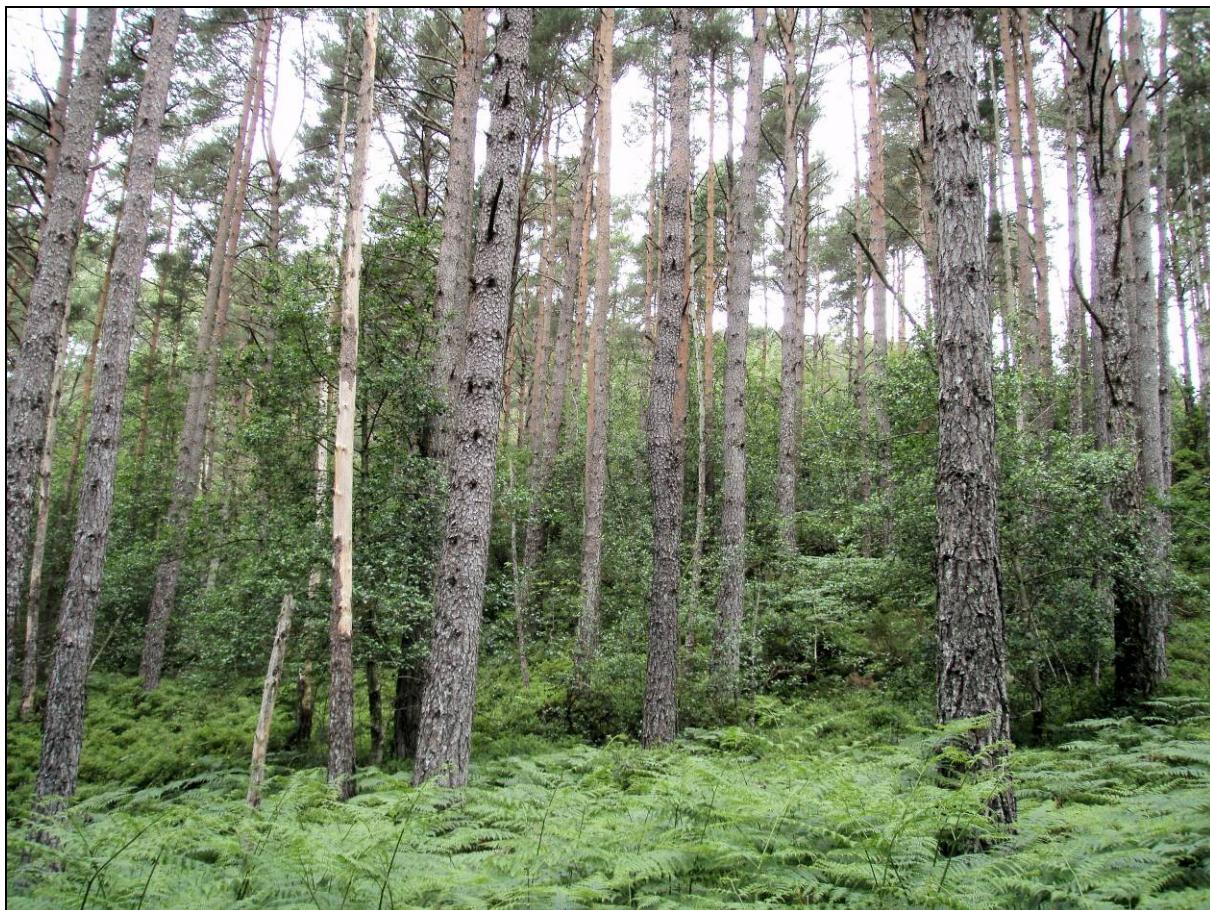
Figur 4. Kristtorn finst spreidd i furuskogen både på Fjelbergøy og Borgundøy, men i eit område på Haganeset (lok. 2) er førekomensten særleg stor.

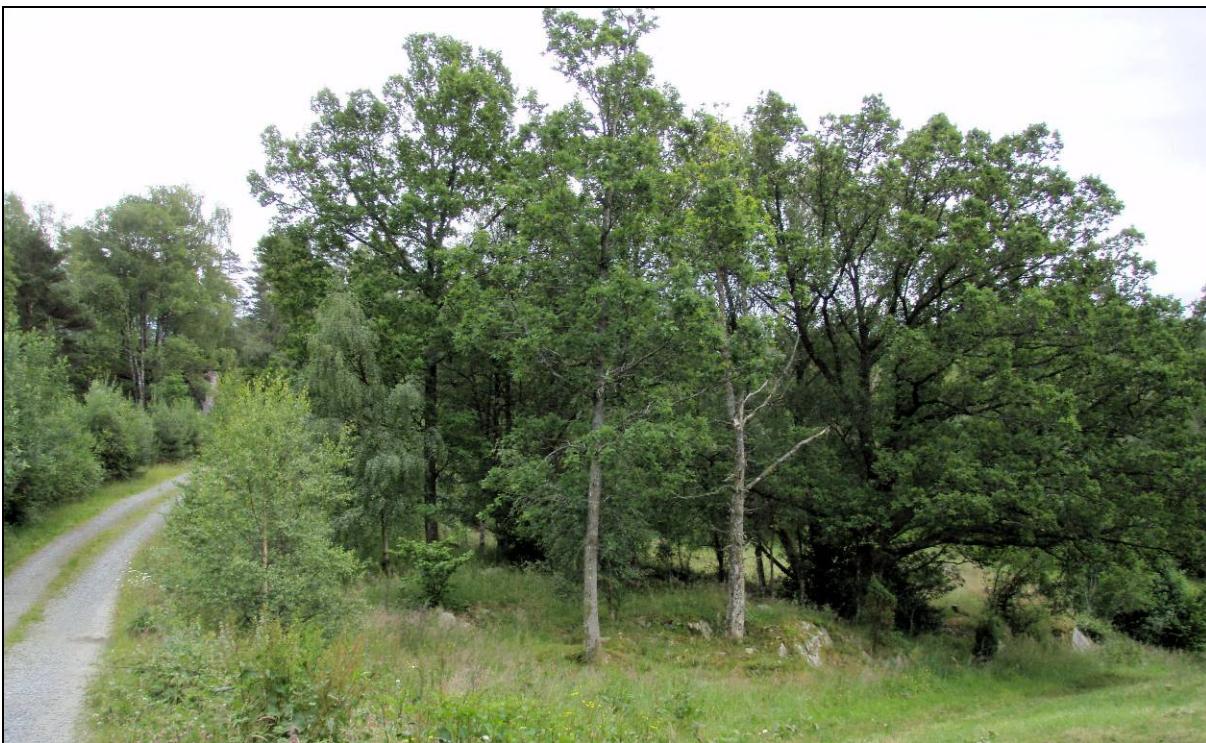
Figur 5. "Åkerholme" med bjørk og eik i kulturlandskapet på Nordhus.

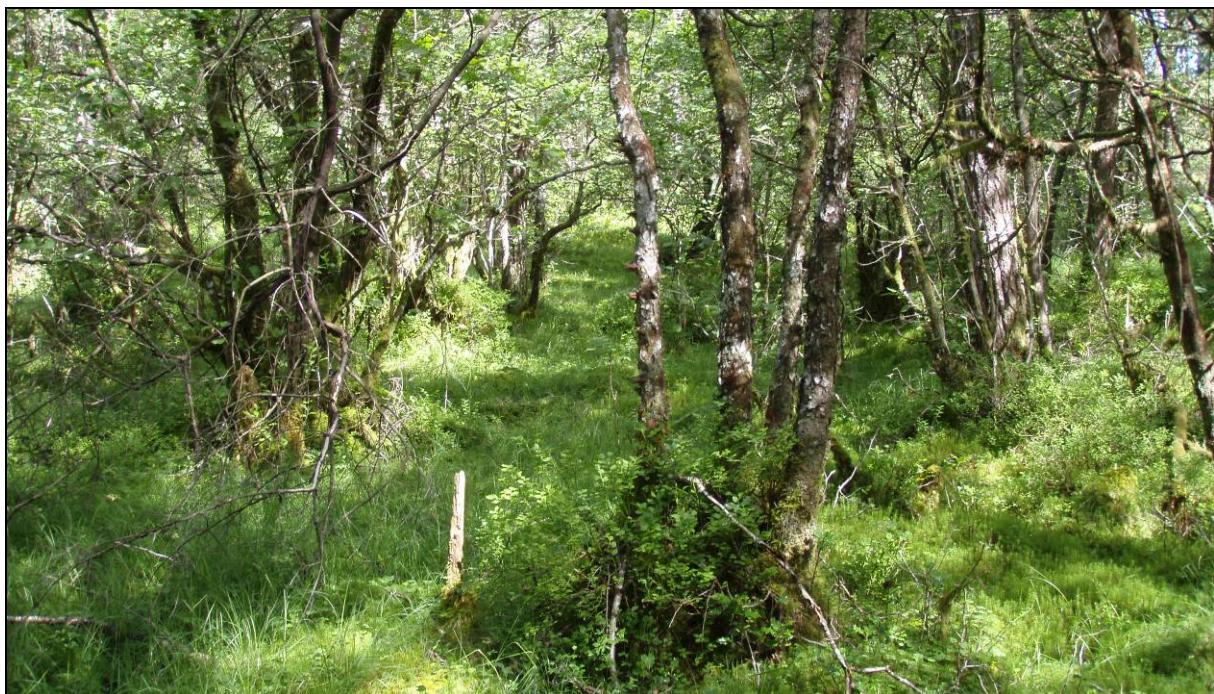
Figur 6. Stammane i svartorsumpen innanfor Hagavika på Haganeset (lok. 1, **figur 3**) er ikkje særleg gammal, men soklane er eldre, og det kan ha stått svartor her i lang tid.

Generelt: Lokaliteten ligg innanfor Hagavika lengst sørøst på Fjelbergøy og omfattar eit fuktig område med svartorskog. Lokaliteten strekkjer seg omlag 250 m mot nord. Svartor dominerer, men furu og ein og annan kristtorn står på tørrare parti. Stammene på svartora er ikkje særleg gamle, men soklane tyder på at det har stått svartor på lokaliteten i lang tid. Det er ikkje snakk om nokon særlig rik sumpskog, og feltsjiktet har mykje torvemosar i tillegg til blåbær, stjernestarr, slåttestarr, knappsiv, geitsvingel, tepperot, engsnelle, englodnegras, myrfiol, smyle, bjørnebær, bjønnkam, smørtelg, skogburkne, hengeveng, einstape, stri kråkefot, grøftesoleie, gauksyre. Av lav vart det gjort eit mogleg funn av kyststry (VU), men elles vart berre vanlege artar i kvistlavsamfunnet registrert.

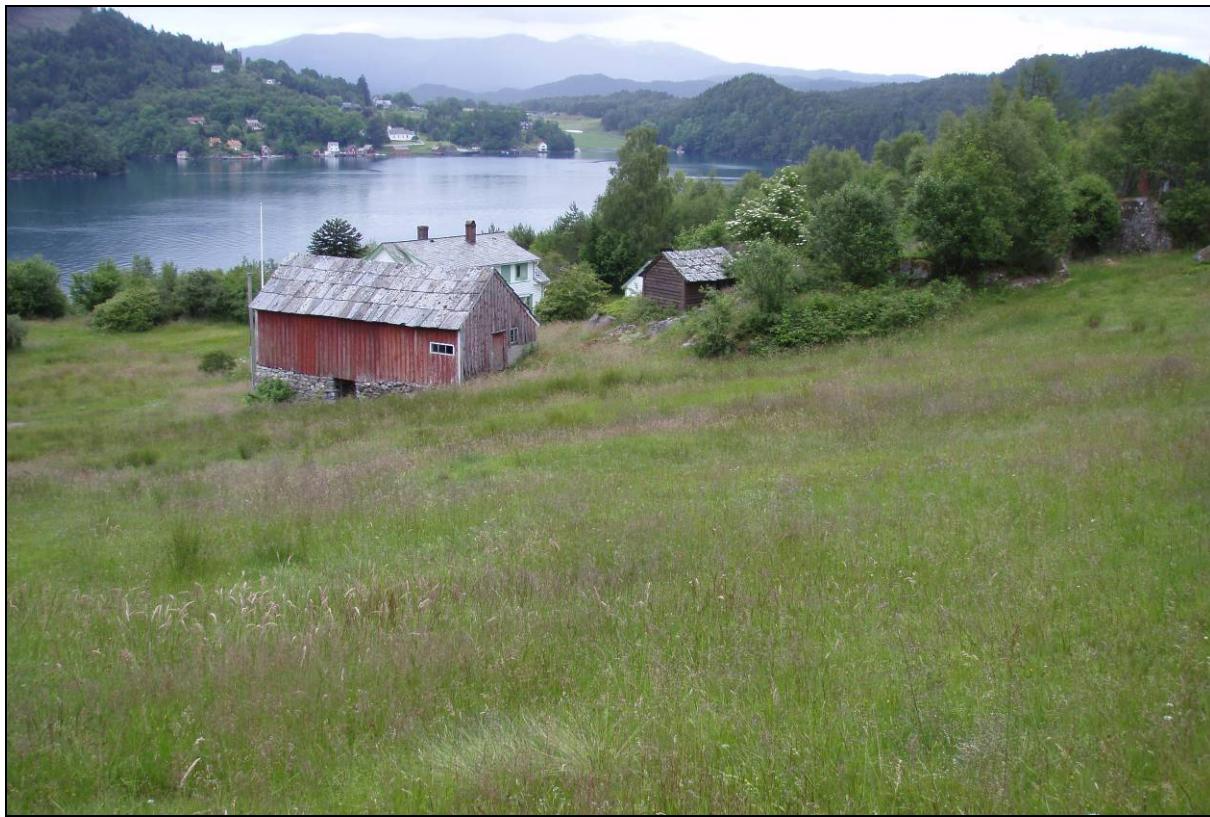
Figur 7. Gammal slåttemark på Berge, Borgundøy (lok. 6, figur 3).

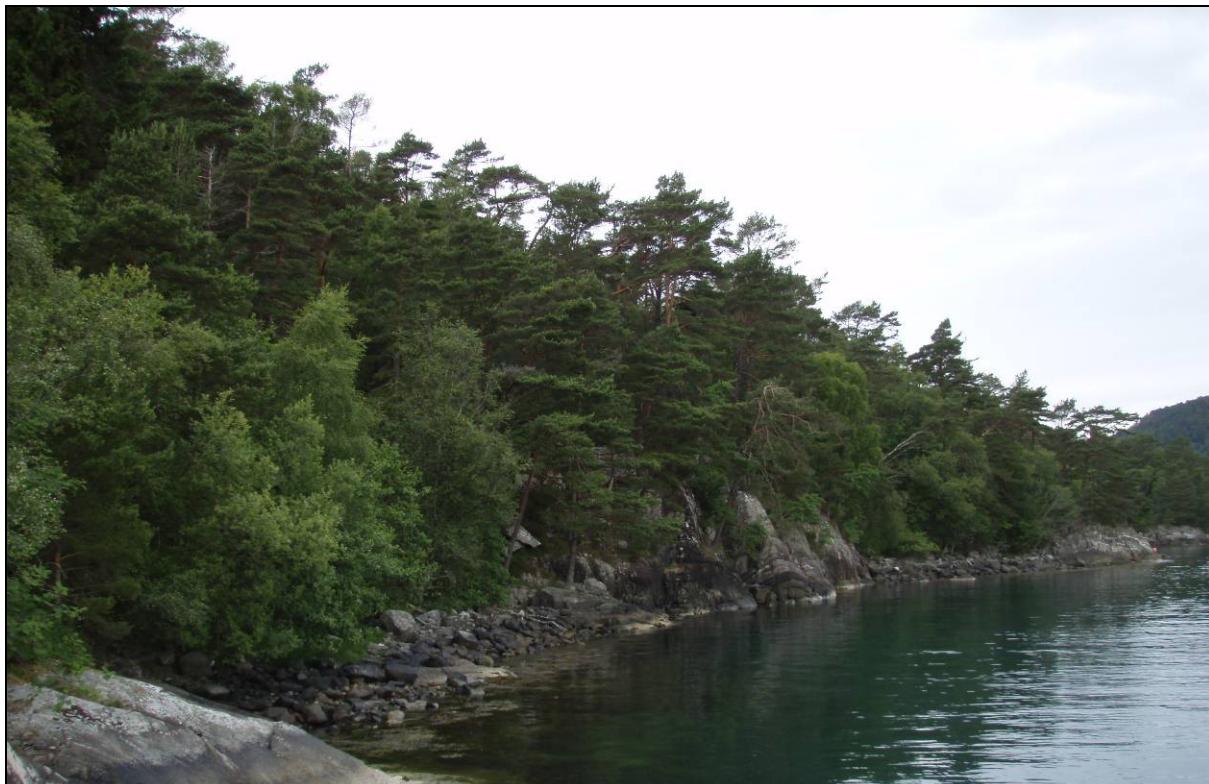
Figur 8. Furuskog nord for tømmerkaien vest for Karteigåsen på Borgundøy.

På Fjelbergøy har dette alternativet felles trase med alt. 2-D. Deretter går traseen på fylling/bru over Fjelbergsundet til tømmerkai på Borgundøy. Traseen følgjer dagens skogsbilveg fram til vegen mot Hammersland. Heile dette området er dominert av furuskog. Feltsjiktet i furuskogen er mykje røsslyngdominert, men stadvis er det frodigare med blåbær og spreidd kristtorn. Skogen er prega av både eldre og nyare drift. Trea er einsaldra og det er lite død ved i området, og det finst enkelte nyare hogstfelt her.
