Reguleringsplan for utviding av Horsøy industriområde, Askøy kommune

Konsekvensutgreiing
for naturmiljø

Rådgivende Biologer AS 1042

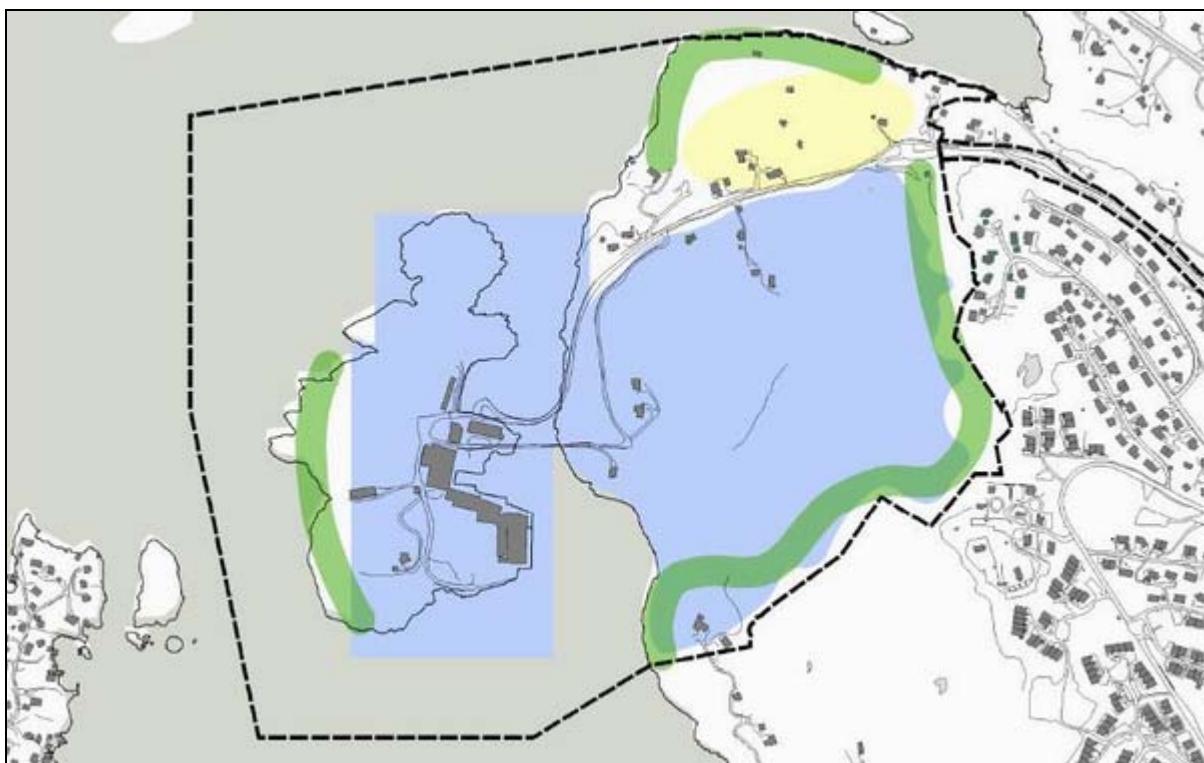
Figur 1. Planområdet omfattar Horsøy med eksisterande industriområde samt landbruksområde, bustadar og hytteeigedommar. Delar av fylkesveg 218 er òg med i planområdet. Nord for fylkesvegen er det tatt med eit mindre regulert bustadområde som ikkje er utbygd, samt ein ubebygd eigedom med potensial for bustadbygging. Skissa viser ei grov disponering av areala til industri (blå), bustad(gul) og landbruk/buffersoner (grøn).

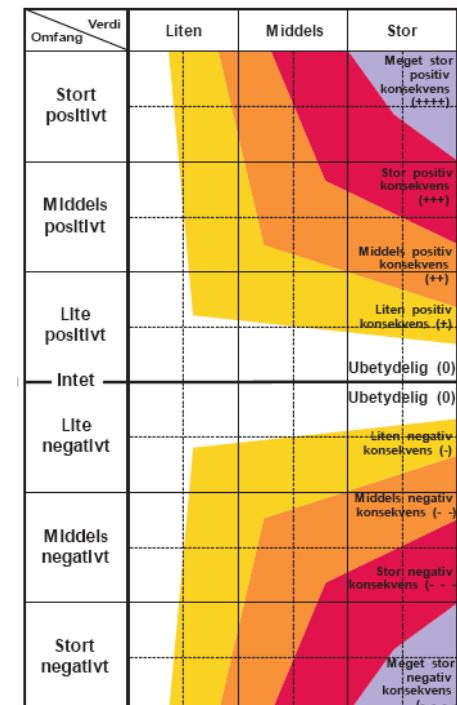
Figur 2, ”Konsekvensvifta”. Konsekvensen for eit tema kjem fram ved å samanhælle verdien til området for det aktuelle tema og verknaden av tiltaket (omfang). Konsekvensen blir vist til høgre, på ein skala frå svært stor positiv konsekvens (+ + + +) til svært stor negativ konsekvens (- - - -) (etter Statens vegvesen 2006).

Ved hjelp av ”konsekvensvifta” (**figur 2**) blir trinn 1 (området sin verdi) og trinn 2 (verknaden av tiltaket) kombinert for å få fram den samla konsekvensen av tiltaket. Samanstillinga skal visast på ein nidekt skala frå *svært stor negativ konsekvens* til *svært stor positiv konsekvens*.

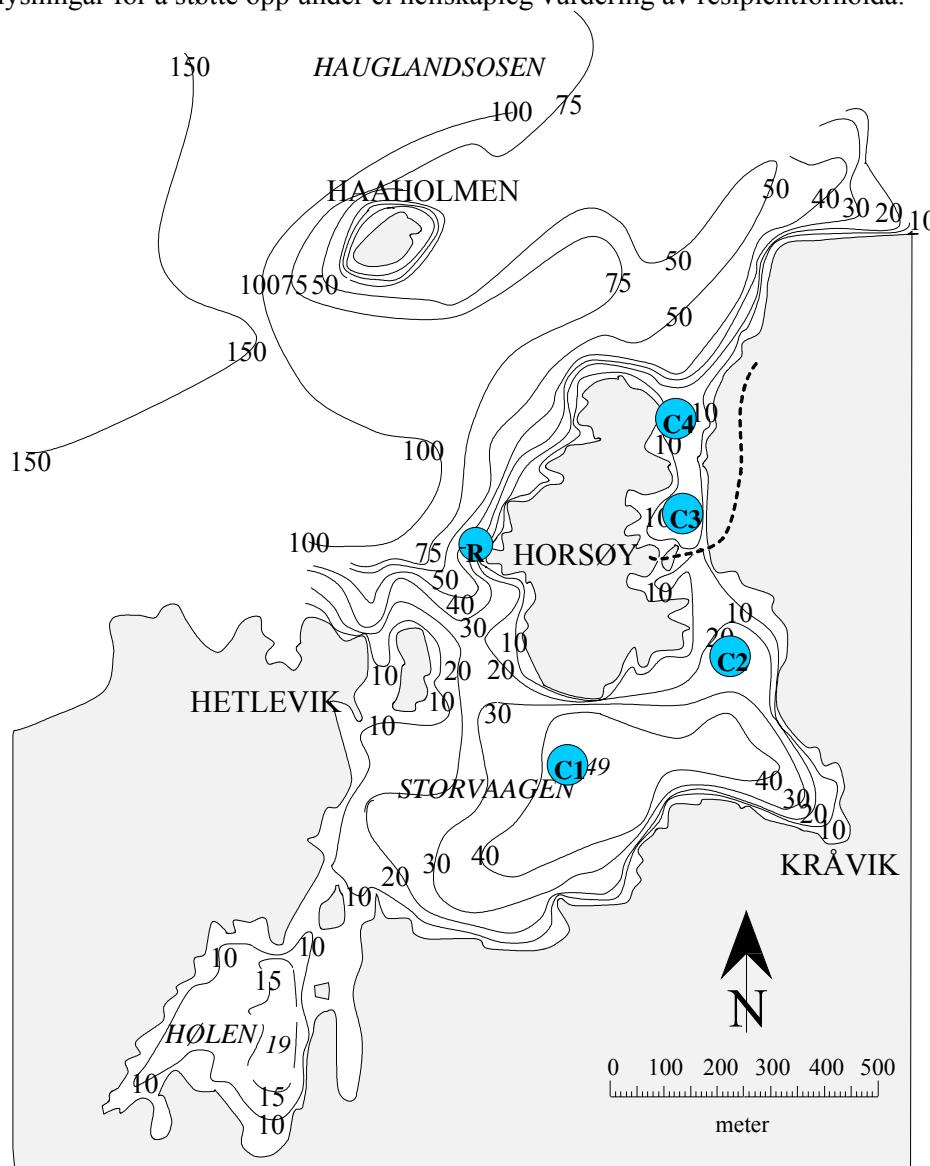
Figur 3. Djupneforhold i sjøområda ved Horsøy samt plassering av stasjonane C1-C4 i recipientundersøkinga. Posisjonspunktet vest på Horsøy er markert med 'R' ($N\ 60^{\circ}25,846'\ \varnothing\ 5^{\circ}09,496'$).

Stasjon C3 ligg nord for tilkomstvegen til Horsøy, om lag midt i Horsøysundet, i ei djuphole på 16 meter (**figur 3** på side 10). Stasjonen heilt inntil land og vegfyllinga. Sedimentet var mudderaktig med brungrått lag i dei øvste 3-4 cm (**figur 8**). Lenger ned gjekk det over i svart mjukt mudder, og det var ein del grus, sand og skjelrestar i prøvene. Prøvene var litt ulike i struktur og med tydeleg lukt av hydrogensulfid (**tabell 4**).

Stasjon C4 ligg nord i Horsøysundet, aust for nordenden av Horsøy (**figur 3** på side 10). Prøvene vart tekne på 14 meters djup, der sedimentet var samansett av grus, skjelsand og sand. Sedimentet var grågult i farge og luktfritt. Det var òg ein del store skjel, tare og raudalgar i prøvene. Dei tre parallelle prøvene var like i struktur og prega av gode straumforhold (**tabell 4**).

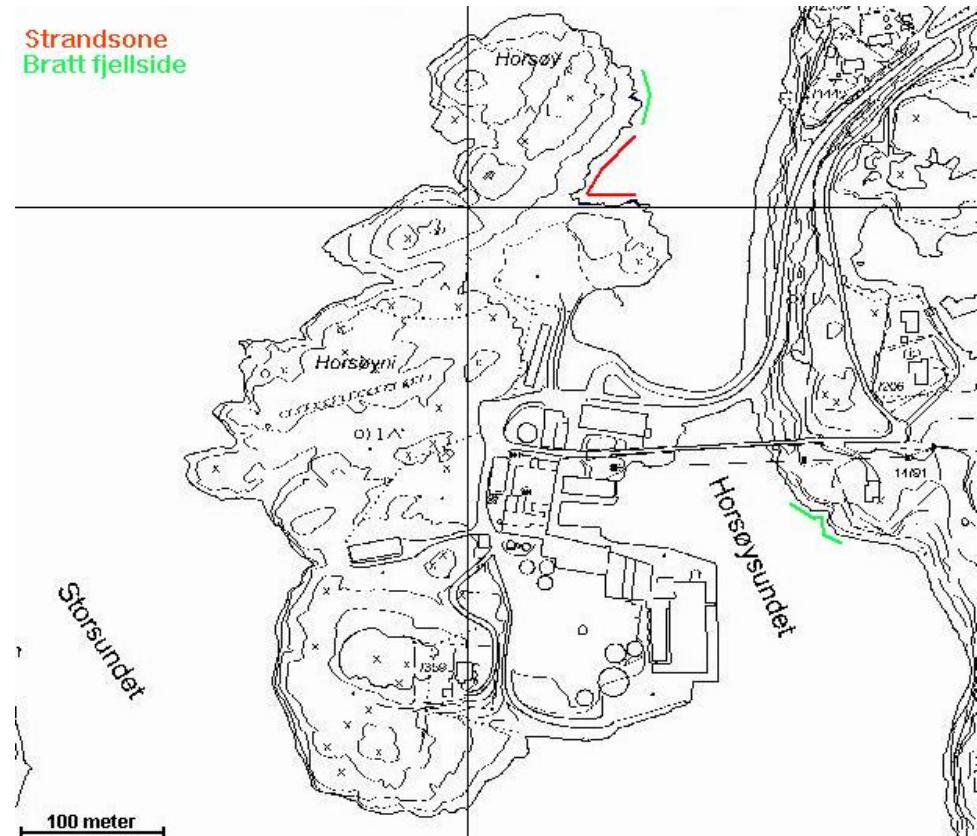
Figur 4. Lokalitetar der prøvetaking av marin fauna med trekantskrape og snorkling vart utført den 11. oktober 2007. Raud farge markerar strandsone medan grøn markerar bratt fjellskråning der prøvetaking vart utført.

Ei kvalitativ gransking av marin fauna i strandsona ned til omkring seks meter på hardbotn vart gjort for å skaffe seg ei enkel skildring av dyrelivet ved urørte lokalitetar nordaust og søraust for Horsøy. Det vart ikkje lagt noko vekt på systematisk og kvantitativ prøvetaking, sidan målet var ei kvalitativ registrering av faunaelement. Lokalitetane for prøvetaking vart valt ut med omsyn til område med lett tilgang og som ikkje var påverka av fyllingar. Innsamling og observasjonar vart utført ved hjelp av snorkling og prøvetaking med trekantskrapa (sidekant 50 cm, maskevidde 10 mm). Trekantskrapa vart for det meste dregen for hand. Ved snorkling fekk ein oversikt av dyrelivet frå 1-3 meters djup. Sidan det ikkje vart dykka med lufttilførsel, vart det i hovudsak observert frå vassoverflata. Dette var mogleg å utføre i ei vik på austsida av Horsøy der det var relativt grunt og roleg sjø, **figur 4**.

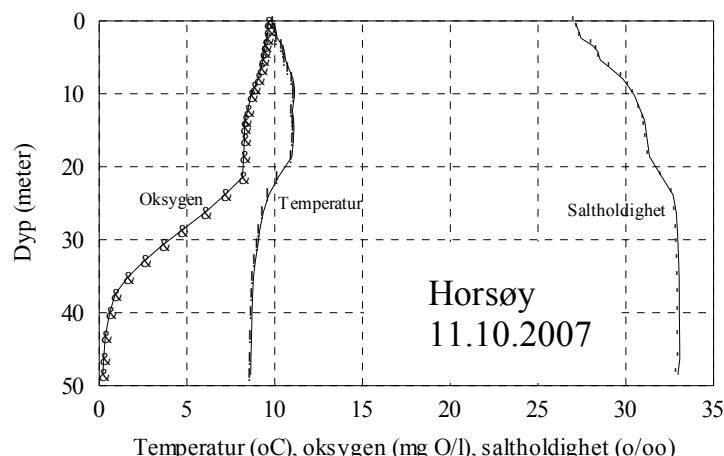
Figur 6. Måling av temperatur (°C), oksygeninnhald (mg O/l) og saltinnhald i vassøyla 11. oktober 2007 ved Horsøy. Målingane er gjort med ein YSI 600 XLM nedsenkbar sonde.

Målingane av temperatur, oksygen- og saltinnhald 11. oktober 2007 ved det djupaste punktet i Storvågen, sør for Horsøy, avspeglar eit oppvarma øvre vasslag på 10-11°C ned til 20 meter. Vidare nedover i vassøyla avtok temperaturen, og låg jamt på litt over 8 °C heilt til botnen. Overflatevatnet var svakt påverka av ferskvatn (saltinnhald 27 ‰), og det vart observert ein jamn auke i saltinnhaldet til 33 ‰ på om lag 25 m djup. Under dette var saltinnhaldet stabilt til botnen. Oksygenmålingane viste at det var relativt høgt oksygeninnhald frå vassoverflata og ned til rundt 20 meter, men herfrå avtok konsentrasjonen jamt og det var tilnærma oksygenfritt i vassøyla frå omlag 40 meter og ned til botnen (**figur 6**). Dette viste også sedimentprøva ved denne stasjonen, som hadde sterkt lukt av hydrogensulfid og ingen levande dyr. Eit terskeldjup på omlag 14 m for dette sjøbassenget vil normalt resultere i stagnerande vannmassar under om lag 20 m.

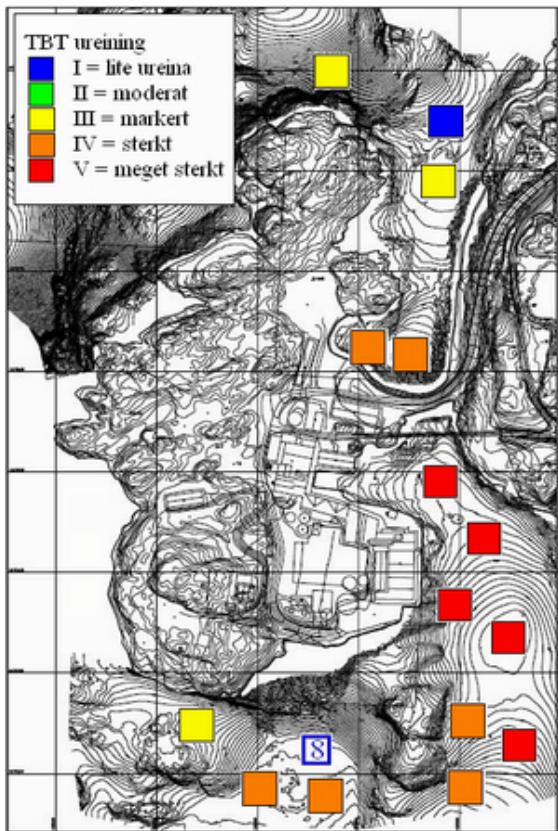
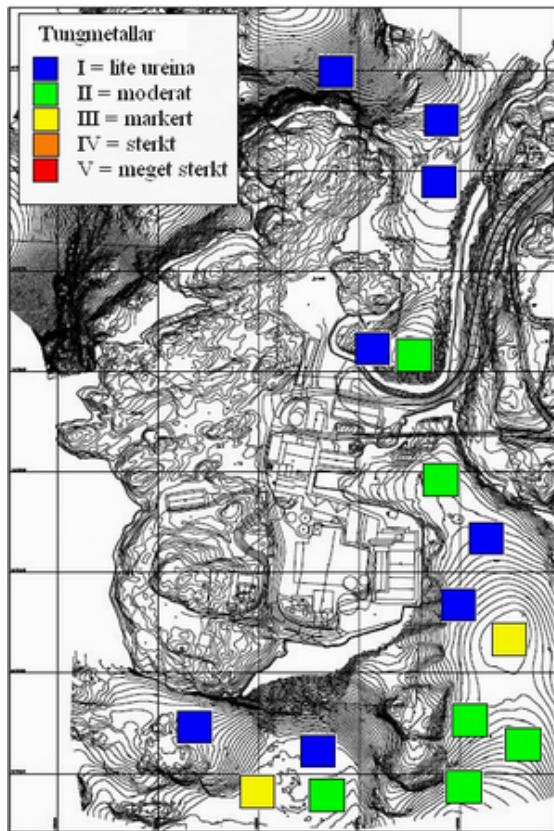
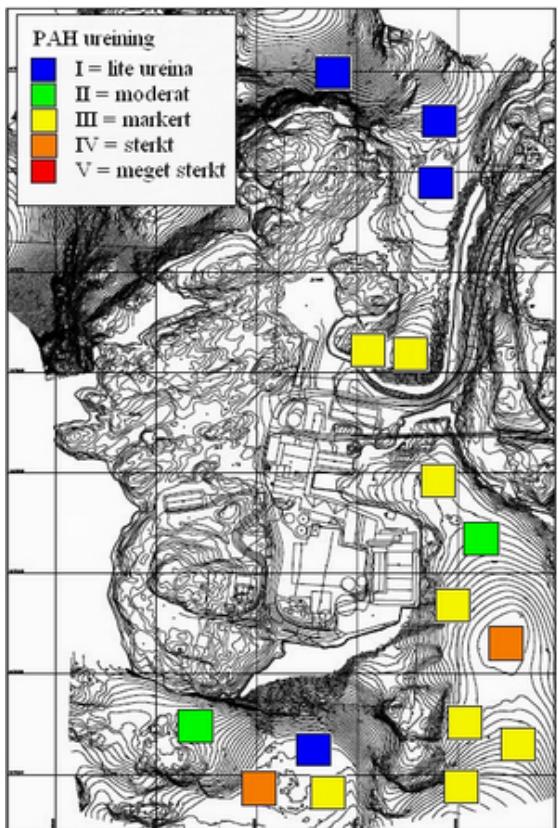
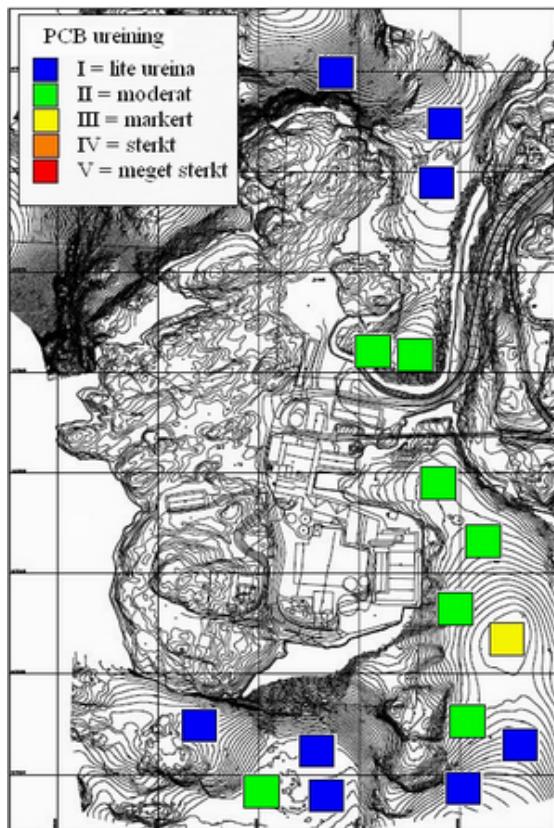
Figur 7. Innhold av miljøgifter i sjøsedimenta ved Horsøy i 2007, med SFT-klassifisering av ureiningsgrad. Resultata er frå Multiconsult AS sine undersøkingar hausten 2007. For tungmetalla er det vist eit gjennomsnitt av dei åtte undersøkte metalla.

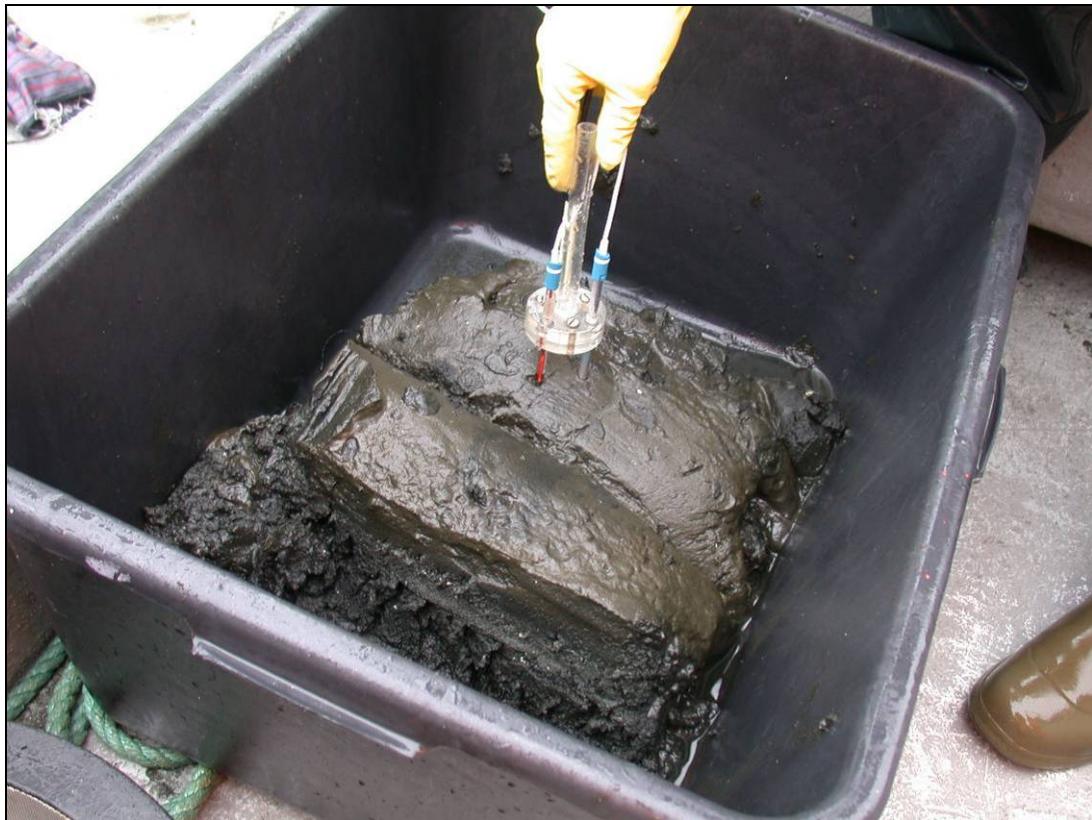
Figur 8. Måling av pH og Eh i ein av sedimentprøvene frå stasjon C3.

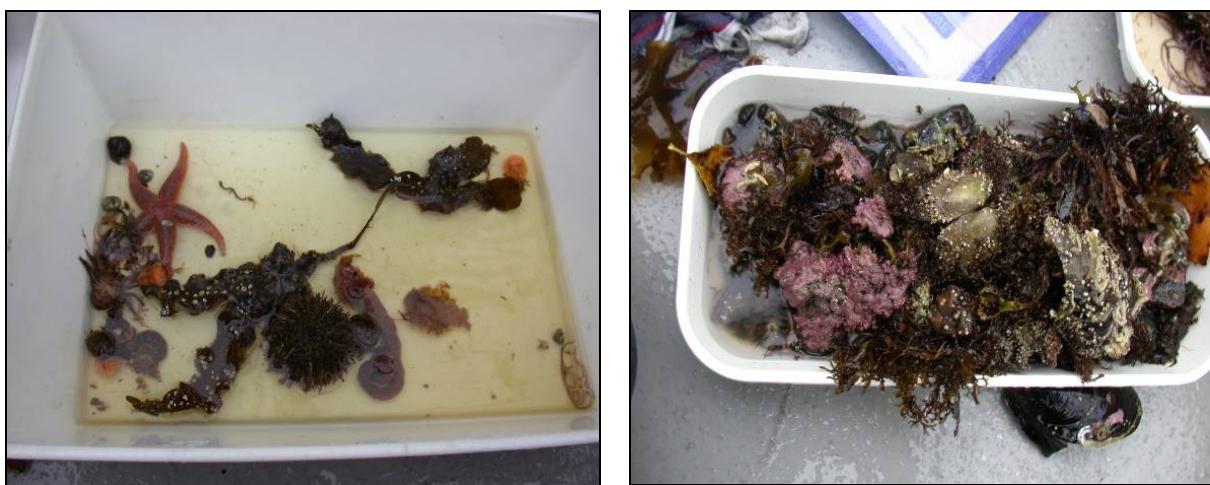
Figur 9 Døme på flora og fauna funne i strandsona på nordaustsida av Horsøy den 11. oktober 2007. På biletet til venstre kan ein sjå ulike dyr som sjøstjerne, kråkebolle, fleirbørstemakk og trollhummar. Biletet til høgre viser Stein og skjel der fastsittjande dyr og algar veks, t.d. posthornmakk (*Spirorbis spirorbis*), trekantmakk (*Pomatoceros triqueter*), vorterugl (*Lithothamnion glaciale*) og krusflik (*Chondrus crispus*).

Strandsona var i hovudsak relativt slakt skrånande med mykje stor Stein. Fjøreblod (*Hildenbrantia rubra*) og sletterugl (*Phymatolithon lenormandii*) såg ut til å dekkje ein stor del av steinane i fjoresona. Av tangvegetasjon var det dominans av brune makroalgar som t.d. blæretang (*Fucus vesiculosus*), sagtang (*F. serratus*) og stortare (*Laminaria hyperborea*). Det var ikkje spesielt god sikt i området, og dette førte til at observasjonar djupare enn 3 meter var vanskeleg. Det var også høg vasstand så lenge feltarbeidet vart utført. Undersøkingar i strandsona er lettare ved lågvatn, då ein kan kome til områda utan å måtte dykke. Det var eit tydeleg belte med fjørerur (*Semibalanus balanoides*) i øvste del av den littorale sona, sprutsona. Mobil fauna som dominerte spreidd i den øvste del av strandsona var blant anna tanglopper (*Gammarus locusta*), strandsnegl (*Littorina littorea*), purpurnegl (*Nucella lapillus*) og eremittkreps (*Pagurus bernardus*). Det var også førekommstar av artar som vanleg krosstroll (*Asterias rubens*), blåskjel (*Mytilus edulis*) og strandkrabbe (*Carcinus maenas*). Området såg ut til å vere nokså skjerma for bølgjeeksponering. Ved bruk av trekantskrape djupare enn 2 meter fekk ein inntrykk av at stor Stein, skjelsand og makroalgar dominerte. Ulike fastsittjande fleirbørstemakk (Polychaeta) og mosdyr (Bryozoa) vart funne på større Stein, sjå **vedleggstabell 3** bak i rapporten. Fauna, spesielt gastropodar og tanglopper, vart ofte funnen i assosiasjon med makroalgar. Både Stein og algar fungerer som gode habitat eller refugium for dyr. Algar kan også vere ei næringsskjelde for mange dyr.

I områda med bratte fjellskråningar dominerte blåskjel (*Mytilus edulis*) og rur (*Semibalanus balanoides*) den øvste littoralsona. Det var ikkje høve til å registrere detaljert dyreliv då det var vanskeleg å kome til med både trekantskape og snorkling her. Tareblad og algar var ofte tilstades når det vart gjort hal med trekantskape. Det var i hovudsak stortare (*Laminaria hyperborea*) og ulike raudalgar som til dømes Eikeving (*Phycodrys rubens*). Dette indikerar hardbotn, og passar godt med at sjøpung, slangestjerner, vanleg krosstroll og kråkebollar vart funne i prøvene, sjå **vedleggstabell 3** bak i rapporten.

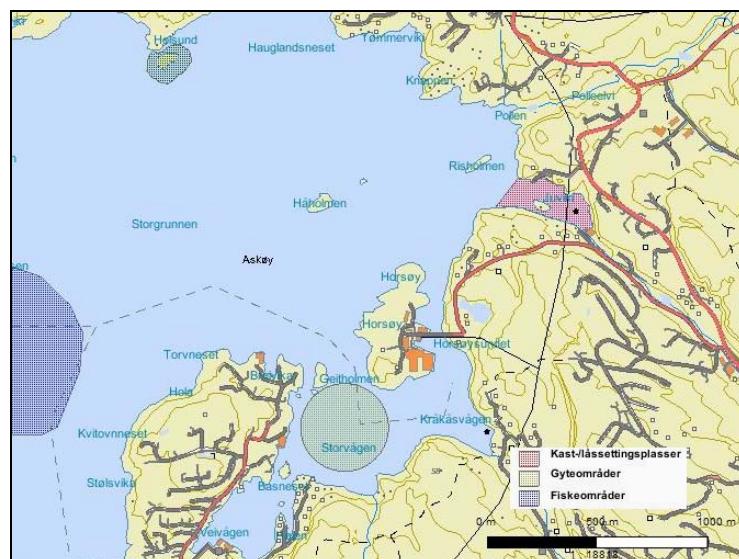
Figur 10. Fiskeri- og fiskeinteresser i sjøområda ved Horsøy, der kast- og lås-setningsplass i Juvik er markert (raudt) og et udefinert gyeområde for torsk er markert (grønt) i Storvågen sørvest for Horsøy. Det er ingen viktige fiskeområde (blått) i nærområda ved Horsøy (frå www.kartivest.no).

Ved kartlegging av marint biologisk mangfald skal spesielle naturtypar også vertkleggast, og særskilte gyeområde for fisk utgjer type 15 av 15 slike naturtyper lista i rettleiaren for kartlegging av marint biologisk mangfald (DN 2007). Sjøområdet i Storvågen sørvest for Horsøy er markert som gyeområde for torsk (grønt i **figur 10**), også i kommuneplan for Askøy.

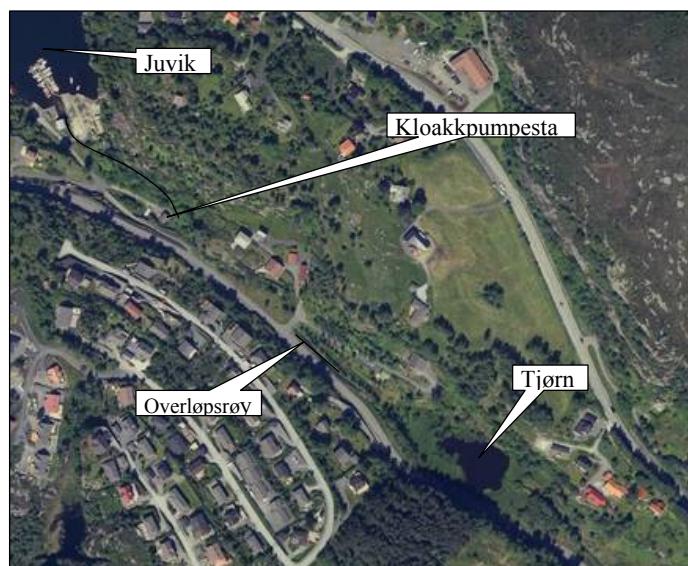
Figur 11. Juvikbekken med område undersøkt ved elektrofisket 7. juni 2007.

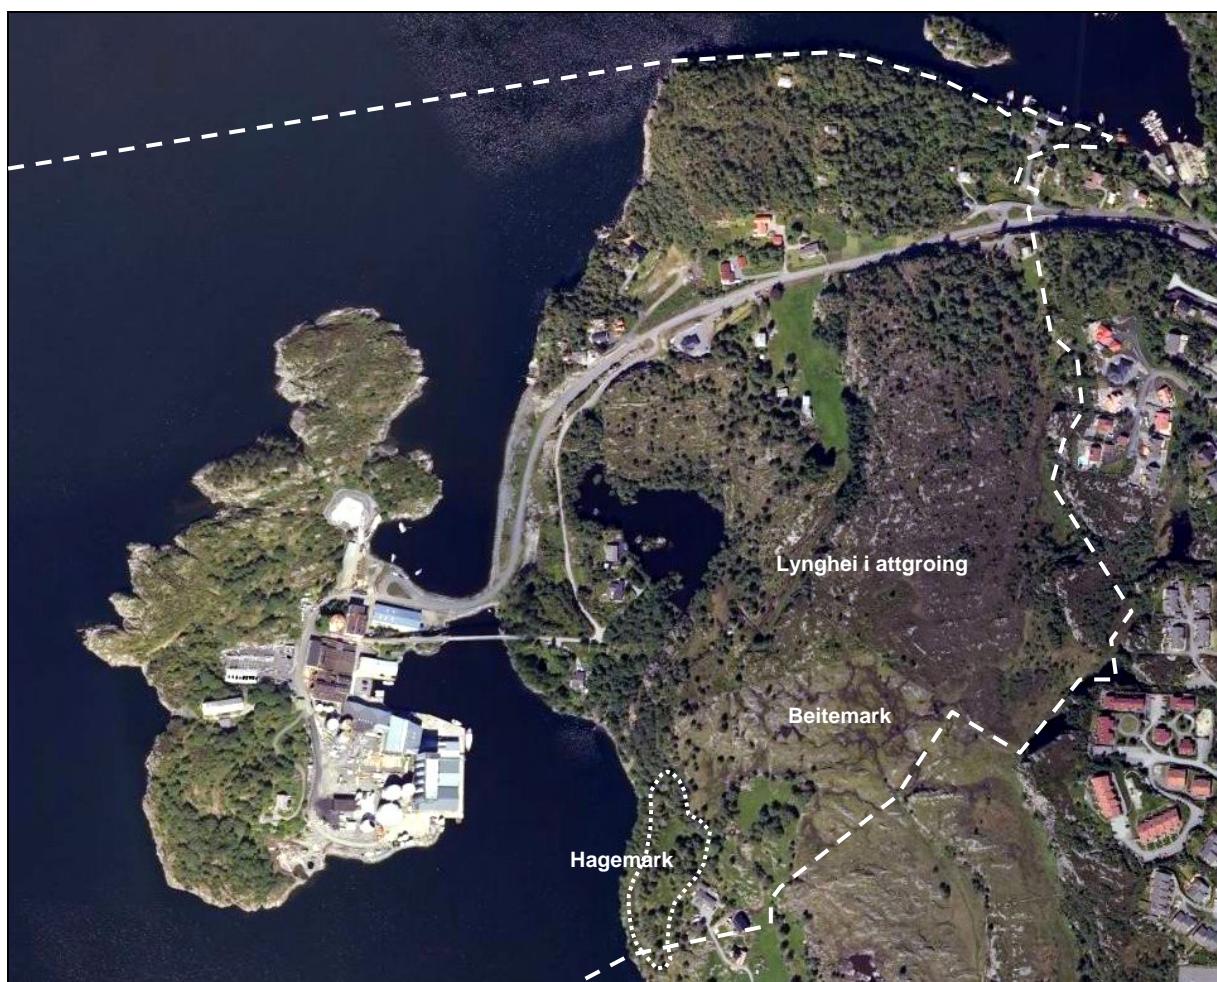
Figur 12. Flyfoto over planområdet frå 2005 viser godt fordelinga av naturtypar i planområdet (innanfor grov stipla linje). Heile llynghesiarealet er i varierande grad av attgroing, men attgroinga har kome lengst mot vest og nord, der det i dag er ung bjørkeskog. Det er skarpt skille mellom llynghesiarealet og området med naturbeitemark (skilt av en steingard). Den lokalt viktige hagemarka er avmerka. Rettshavar foto: Geovekst.

Bortsett frå ein bjørkehage av lokal verdi, lengst sør i utkanten av planområdet (**figur 12, 13g, 15 og vedlegg 2**), er det ikkje registrert verdifulle naturypar i planområdet. Det kan kanskje òg finnast flekkar med ugjødsla naturbeitemark i det store beitemarksområdet i kanten av planområdet i søraust, men området er truleg litt for gjødsla til å vere interessant. Det vart ikkje funne beitemarksopp her under synfaringa i midten av oktober, sjølv om tidspunktet burde vere gunstig. Nordvendte kystberg er ein annan aktuell naturtype i planområdet, men det vart ikkje funne verdiar knytt til bergveggane som gjer dei aktuelle som naturtypelokalitet. Førekomst av skrotemark på Horsøy blir heller ikkje vurdert som interessante nok for kartlegging.

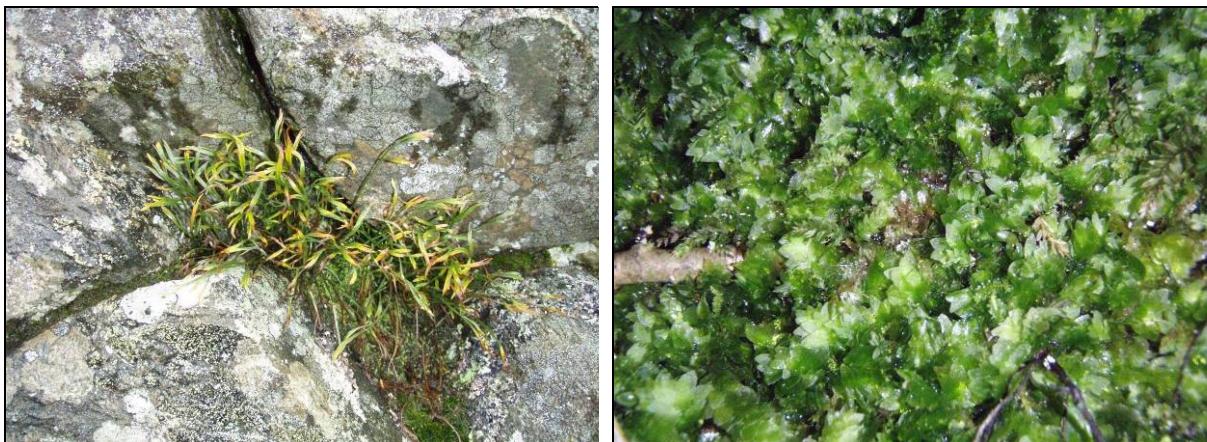
Figur 14. Olavsskjegg (venstre) i bergsprekk på Horsøy, ein ganske vanleg art på basefattig berg og Dronningmose (høgre) i bergsprekk like nordvest for gamle Horsøybrua, ein oseanisk og skyggeelskande art som helst veks på litt næringsrike stader.

I den bratte skråninga nedanfor naturbeitemarka ved Horsøysundet var det lauvskog med bjørk, osp og litt hassel og ein god del vivendel. Litt lenger nord, under den gamle Horsøybrua er det lauvskog med osp, selje, rogn, bjørk og litt ung ask. Her er det litt rikare feltsjikt med m.a. markjordbær, kratthumleblom og skogsvinerot, og i bergveggen veks det litt svartburkne og skjørlok og stadvis mykje bergpolstermose. Litt lengre nord i bergveggen, ovanfor eit plantefelt med sitkagran, vart det funne dronningmose i ein bergsprekk.

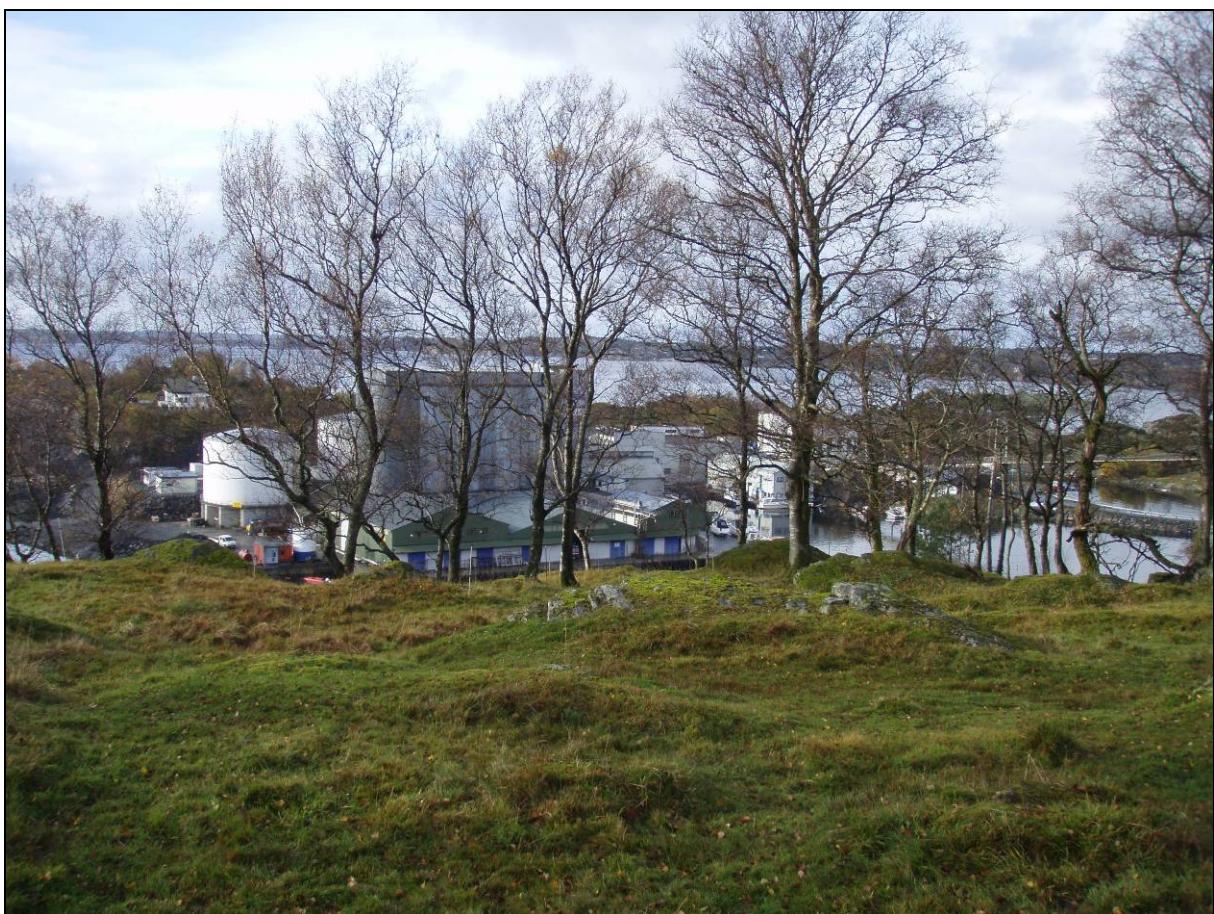
Figur 15. Bjørkehage ved Horsøysundet, i sørkanten av planområdet. Horsøy og dagens industriområde i bakgrunnen.

Omsyn og skjøtsel: Skal lokaliteten behalde sin verdi som hagemark må området beitast som i dag, men lokaliteten må ikke gjødslast. Trea bør få stå, men eventuelle oppslag av nye tre bør begrensast og avstandsregulerast.

Verdivurdering: Hagemarker som dette har etter kvart blitt sjeldne. Lokaliteten er velutforma, men artsfattig, og det er ikke funne sjeldne arter her. På grunnlag av dette blir verdien vurdert som lokal (C).

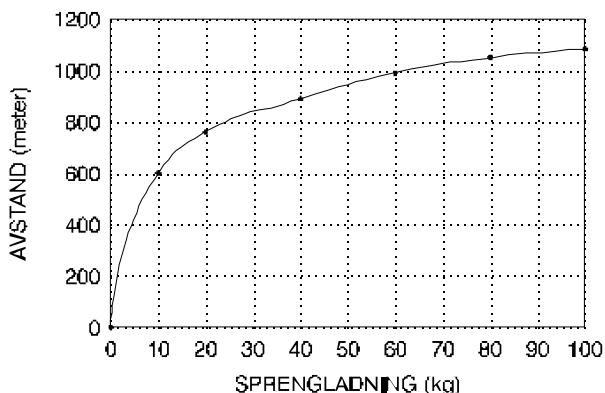
Figur 16. Teoretisk berekna avstand for 1% dødeleggjelighet for fisk ved sprengladning av ulik storlek. Figuren er henta frå Ylverton mfl (1975) og Larsen (1993)

Eventuelle undervassprengingar kan føre til skadar på fisk nær sprengstaden i form av vevsskadar og indre og ytre blødningar, utan at fisken nødvendigvis dør. Slike skadar kan gro, men vil kunne påvisast i fisken i lang tid etter. I nærområdet vil skadane i verste fall kunne medføre at fisken dør. Skadeomfang er avhengig av storleiken på den enkelte sprengladninga, avstand frå sprengstaden og om sprenginga skjedde i vassmassane, i grunnen eller om sprengstaden på annan måte er dekkja til, slik at sjokkbølgjene blir avdempa. Den teoretiske avstanden for 1% dødeleggjelighet på fisk for ulikt store ladningar er framstilt i **figur 16**. Ved ein ladning på 100 kg vil ein prosent av fisken dø i ein avstand på 1,1 km frå sprengstaden.

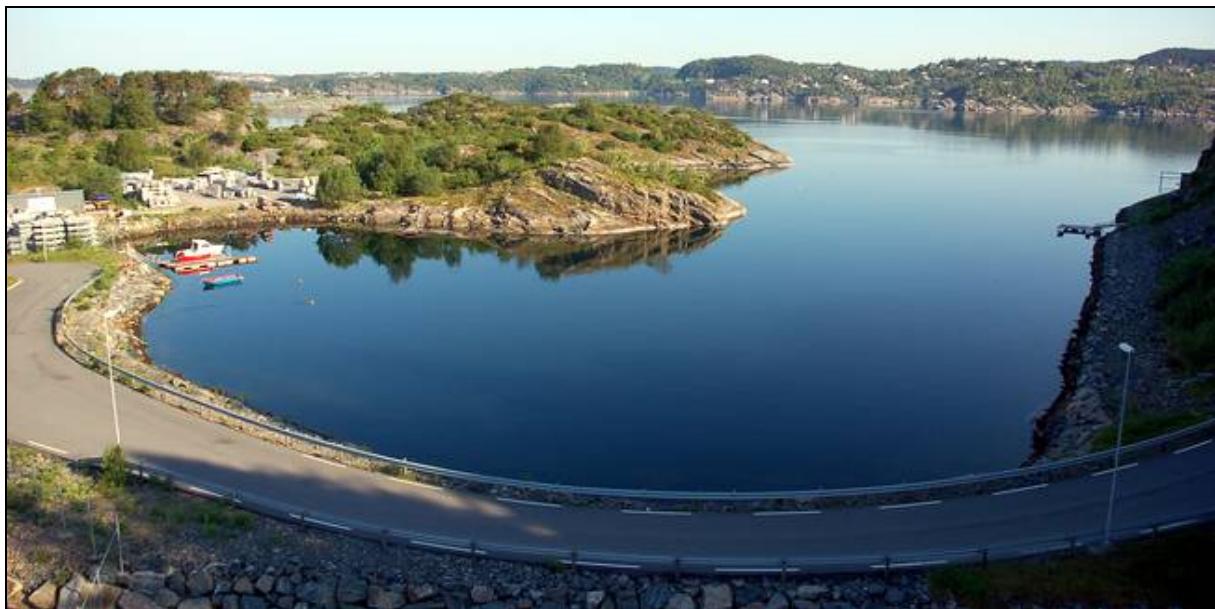
Figur 17. Nordre del av Horsøysundet, med Horsøy til venstre.

I nordre del av Horsøysundet kan deponeringa skje utan særskilte tiltak heilt i nord. Utfyllinga i den inste delen, som har høgst innhold av miljøgifter, kan skje etter at ein har etablert ei fylling med kaifront heilt i nord. Ei slik utfylling vil kunne tene som ”filter” for dei ureina vassmassane innanfor som blir fortrengt ved vidare utfylling, og der miljøgifter blir virvla opp i samband med utfyllinga mot vegen.

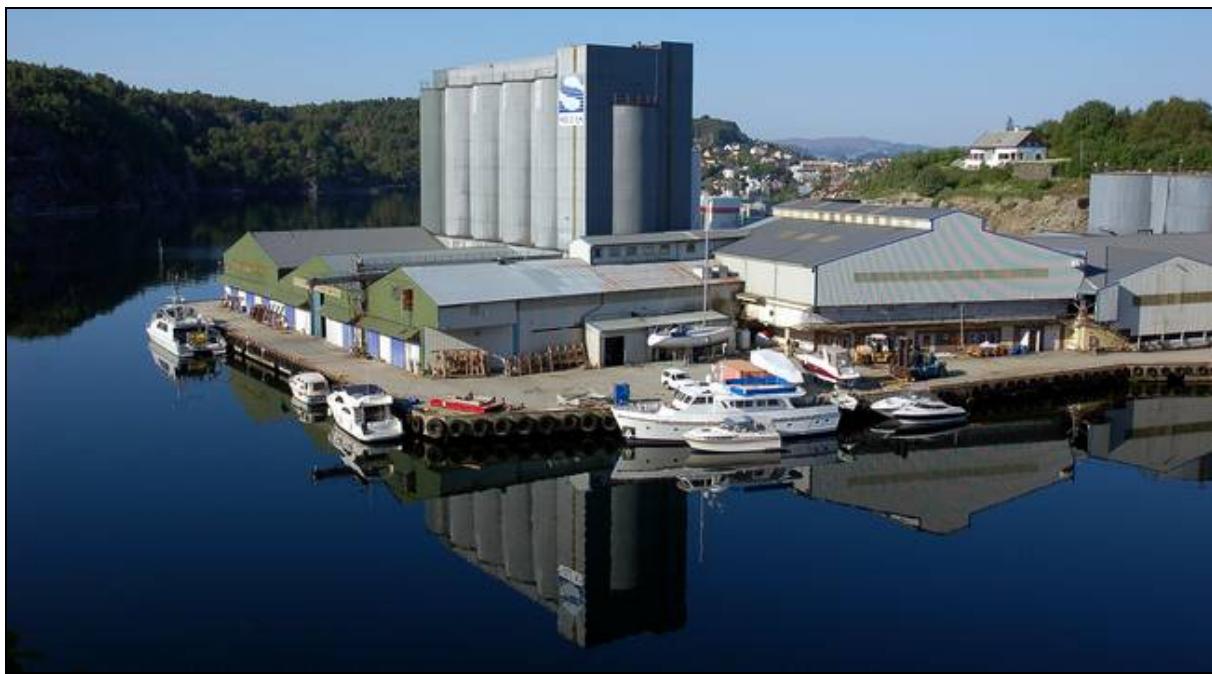
Figur 17. Søre del av Horsøysundet, med Storvågen i bakgrunnen.

Også i søre del av Horsøysundet og ut mot indre delar av Storvågen, har ein det same problemet med stadvis blaute sediment med høgt innhald av miljøgifter. Her kan ein også starte å fylle ytst, slik at ein etablerer eit innelukka basseng i nordre del av utfyllingsområdet, der det så blir fylt att til sist. Den første og ytste fyllinga må leggast oppå eit tilsvarannde stabiliserande lag av oppmalt stein som skissert for fyllinga sør om Horsøy. Også her må ein vurdere kostnad mot nytte ved bruk av ein armeringsduk oppå sedimenta før ein legg dei 30-40 cm med grus.

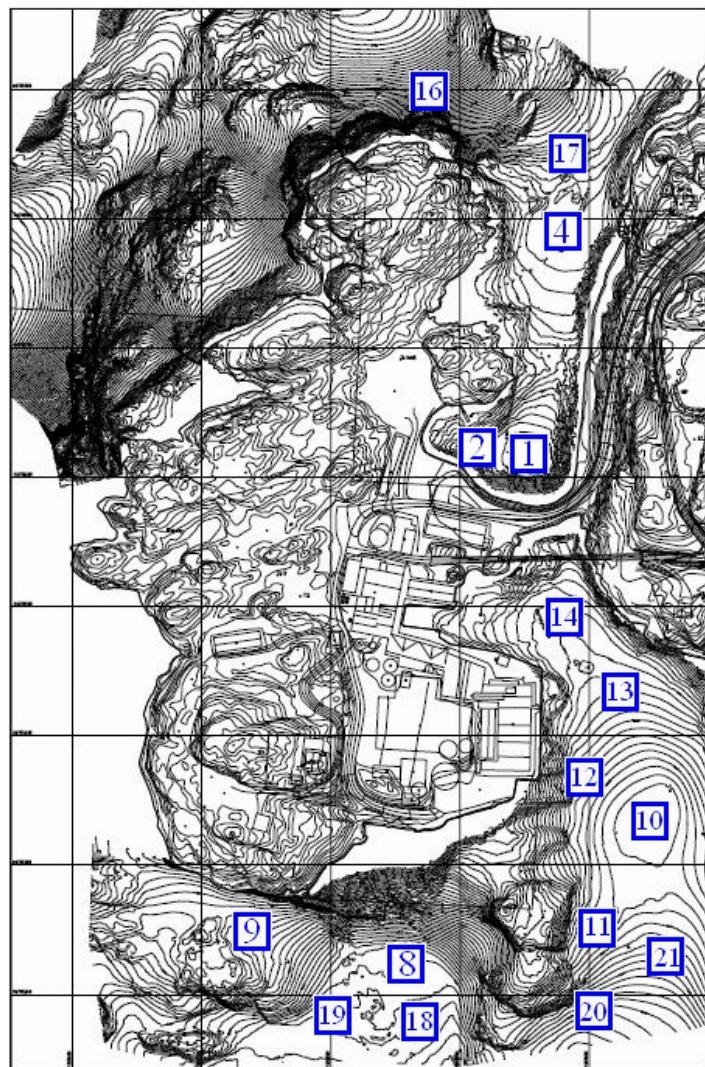
Vedleggsfigur 1. Prøvetakingsstadane for Multiconsult AS si utfyllende prøvetaking av miljøgifter hausten 2007 (vedleggstabell 1).
