Vanndekning
ved ulike vannføringer i
Maurstadelven,
Vågsøy kommune.

Rådgivende Biologer AS 1136

Vanndekning ved ulike vannføringer i Maurstadelven, Vågsøy kommune.

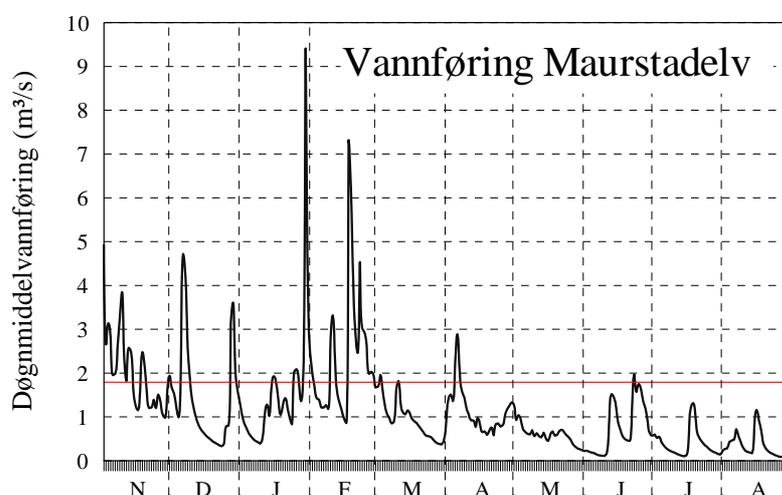
Figur 1. Vannføring i Maurstadelven ved utløp av Navevatnet, vist som døgnmiddel, for perioden fra november 2007 til og med august 2008

Vannføringsmålinger fra utløpet av Navevatnet vil angi noe lavere verdier enn det som observeres nedover i vassdraget, men relativt sett vil målingene både angi nivå og gi et noenlunde sammenlignbart bilde av variasjonen. Timesvannføringsmålinger for perioden 30.oktober 2007 – 1.september 2008 er tilsendt og danner grunnlag for denne vurderingen. Siden en ikke har visst nøyaktig klokkeslett for fotodokumentasjon, er døgnmiddel for vannføring benyttet som utgangspunkt på angjeldende dato for fotodokumentasjon. I de aller fleste tilfeller avviker denne svært lite fra for eksempel vannføring kl. 12 på formiddagen.

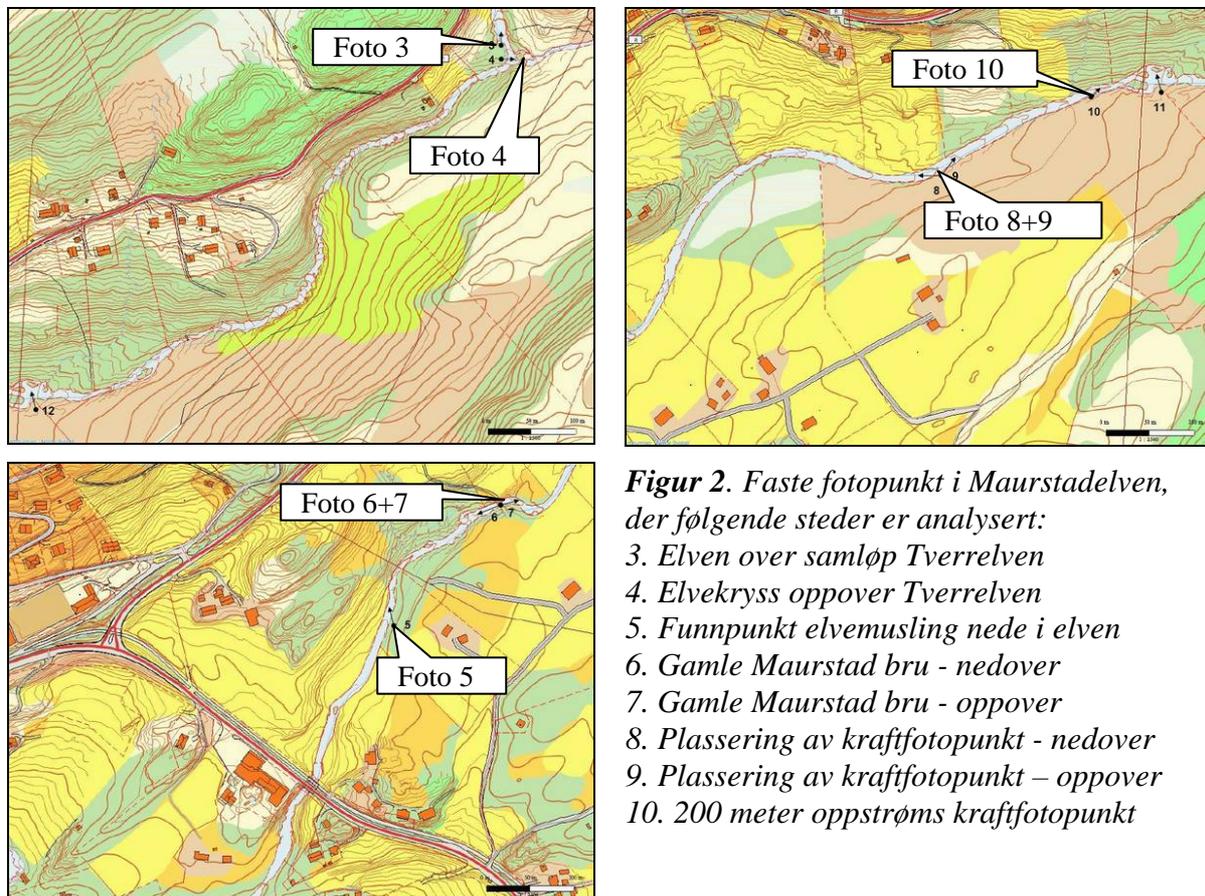
Fjellkraft AS har valgt ut en del fotopunkt i elven, der det foretas ukentlig fotografering av elven, og de mest aktuelle for forekomst av elvemusling er vist i figur 2. Det gjelder punktene fra 3 til og med 10. Det er analysert fotoserier fra perioden 25.november 2007 til 24.august 2008.

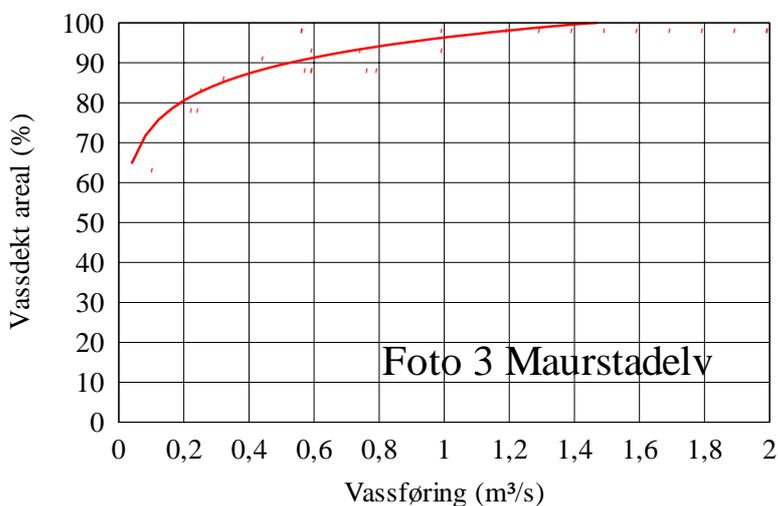
Figur 3. Vanndekningskurve for Maurstadelven fotopunkt 3.

Fotopunkt 3 ligger i Maurstadelven like oppom samløp med Tverrelven. Elven er her omtrent 10 meter bred, og elvesengen består av grove steiner med svakt fall. Bildematerialet varierer noe ved at det ikke er benyttet akkurat samme punkt hver gang. Maurstadelven har her full vanndekning mellom elvebreddene ved vannføringer ned mot 0,9 m³/s, som er halve middelvannføringen, og først ved vannføringer under 0,4 m³/s begynner vanndekningen å avta under 90%. Ved laveste observerte vannføring på 0,11 m³/s er det fremdeles anslått å være en vanndekning på 65 % mellom steinene (**figur 3**).

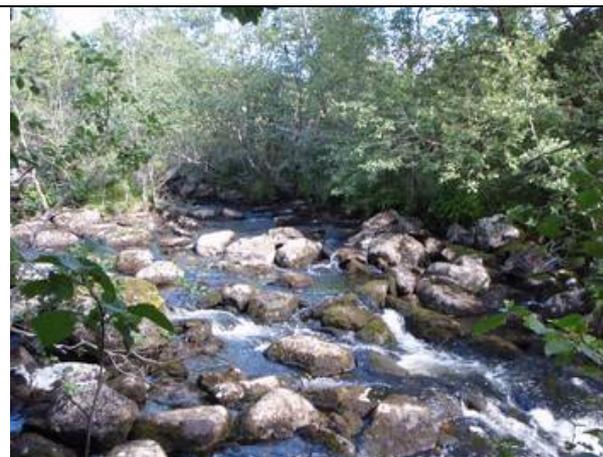
0,11 m³/s 24.08.2008

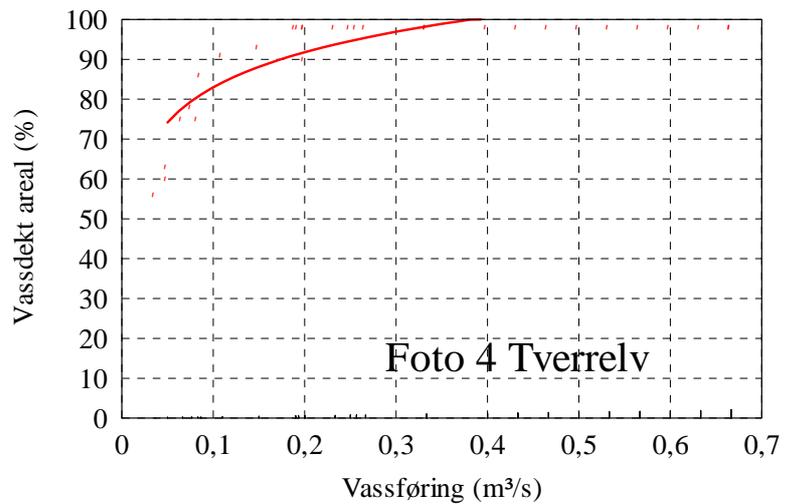
Figur 4. Vanndekningskurve for fotopunkt 4 i Tverrelven. Vannføringen i figuren er satt til 1/3 av de aktuelle målingene i Maurstadelven på samme tidspunkt.

Tverrelven er mindre enn Maurstadelven, og har omtrent en tredel av feltstørrelsen. Vannføringene her er derfor antatt å være en tredel av det som samtidig måles i Maurstadelven. Ved fotopunkt 4 synes Tverrelven å ha full vanndekning ved vannføringer

ned mot 0,2 m³/s, og først ved vannføringer under 0,1 m³/s er vanndekningen under 90 %. Ved laveste observerte vannføring på 0,04 m³/s er det fremdeles anslått å være en vanndekning på omtrent 60 % (**figur 4**).

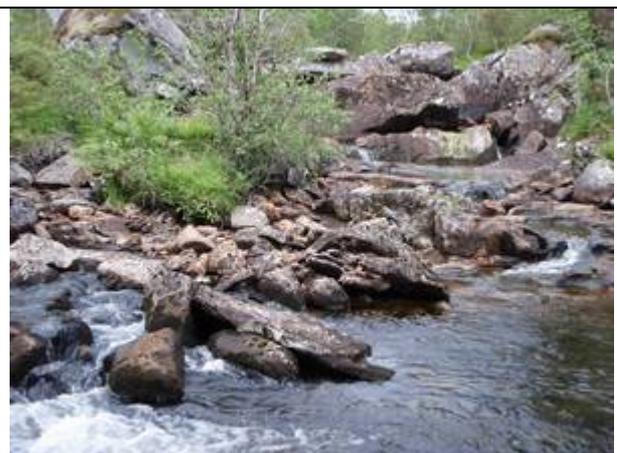
0,04 m³/s 24.08.2008

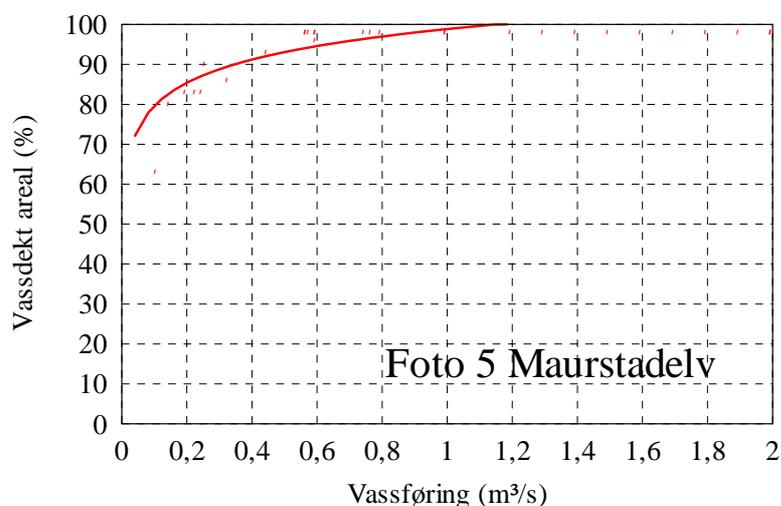
Figur 5. Vanndekningskurve for Maurstadelven fotopunkt 5

Maurstadelven er flatbunnet ved fotopunkt 5 og har derfor tilnærmet full vanndekning ved vannføringer ned mot $0,4 \text{ m}^3/\text{s}$. Ved vannføringer under $0,3 \text{ m}^3/\text{s}$ kryper vanndekningen under 90%, og ved laveste observerte vannføring på $0,11 \text{ m}^3/\text{s}$ er det anslått å være en vanndekning på 65 % (**figur 5**).

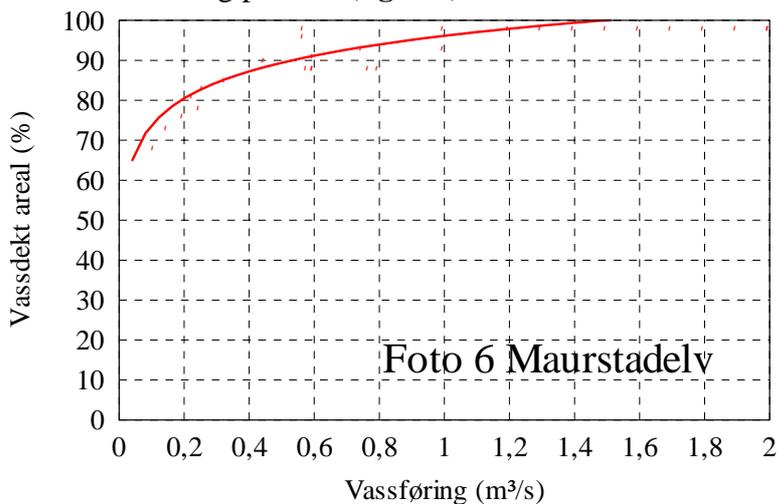
Figur 6. Vanndekningskurve for Maurstadelven fotopunkt 6

Maurstadelven har her full vanndekning mellom elvebreddene ved vannføringer på $1 \text{ m}^3/\text{s}$, og ned mot $0,6 \text{ m}^3/\text{s}$ er det fremdeles så godt som full vanndekning. Først under $0,4 \text{ m}^3/\text{s}$ begynner vanndekningen å kripe under 90%. Ved laveste observerte vannføring på $0,11 \text{ m}^3/\text{s}$ er det fremdeles anslått å være en vanndekning på 70% (**figur 6**).

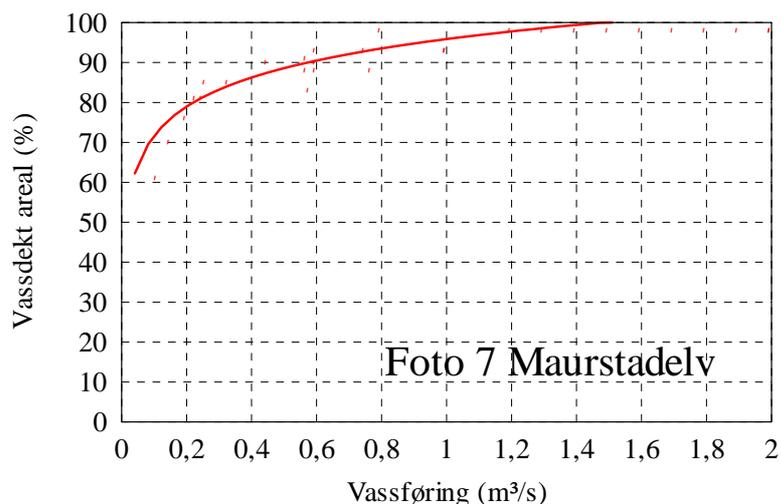
Figur 7. Vanndekningskurve for Maurstadelven fotopunkt 7.

Fotopunkt 7 ligger like oppom fotopunkt 6, fotografert oppover fra gamle Maurstad bro. Elven er her omtrent 8 meter bred, og elvesengen er noe mer heterogen, med vekslende mellom grunnere og noe dypere områder, med varierende substrat vekslende mellom grus og steiner. Elven går også litt striere enn fotopunkt 6 nedenfor. Bildematerialet er konsistent med fast punkt, men varierende tett løvverk på de omkringliggende trærne begrenset innsynet til elven noe sommerstid. Maurstadelven har her full vanndekning mellom elvebreddene ved vannføringer ned mot $1,0 \text{ m}^3/\text{s}$, og først ved vannføringer under $0,4 \text{ m}^3/\text{s}$ avtar vanndekningen relativt raskt under 90%. Ved laveste observerte vannføring på $0,11 \text{ m}^3/\text{s}$ er det fremdeles anslått å være en vanndekning på 60% (**figur 7**).

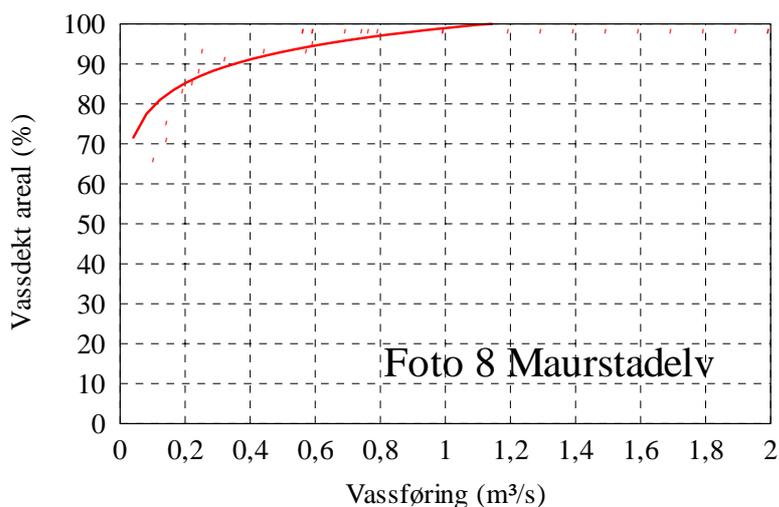
Figur 8. Vanndekningskurve for Maurstadelven fotopunkt 8

Fotopunkt 8 ligger i Maurstadelven like ved planlagt kraftverk, og det fotograferes nedover elven fra punktet. Elven er her omtrent 12 meter bred, og elvesengen er vid og flat med relativt grovt substrat med store steiner innimellom. Det er svakt fall på denne strekningen. Bildematerialet varierte mye, men en gjennomgang og opprydding har resultert i et relativt godt utgangspunkt. Den flate elveprofilen gjør at Maurstadelven her har full vanndekning ved vannføringer ned mot 0,6 m³/s, og først ved vannføringer under 0,3 m³/s avtar vanndekningen for alvor under 90%. Ved laveste observerte vannføring på 0,11 m³/s er det fremdeles anslått å være en vanndekning på 70 % på denne strekningen (**figur 8**).

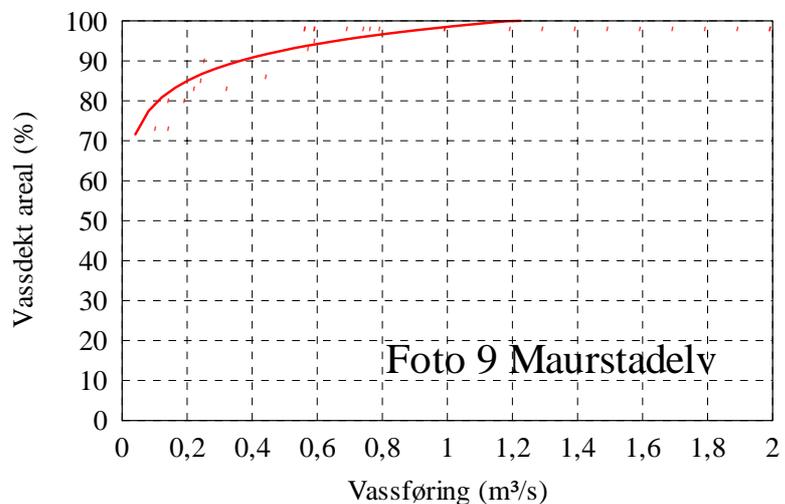
Figur 9. Vanndekningskurve for Maurstadelven fotopunkt 9

Den flate elveprofilen gjør at Maurstadelven her har full vanndekning ved vannføringer ned mot 0,6 m³/s, og først ved vannføringer under 0,5 m³/s avtar vanndekningen under 90%. Ved laveste observerte vannføring på 0,11 m³/s er det fremdeles anslått å være en vanndekning på omtrent 75% på denne strekningen (**figur 9**).

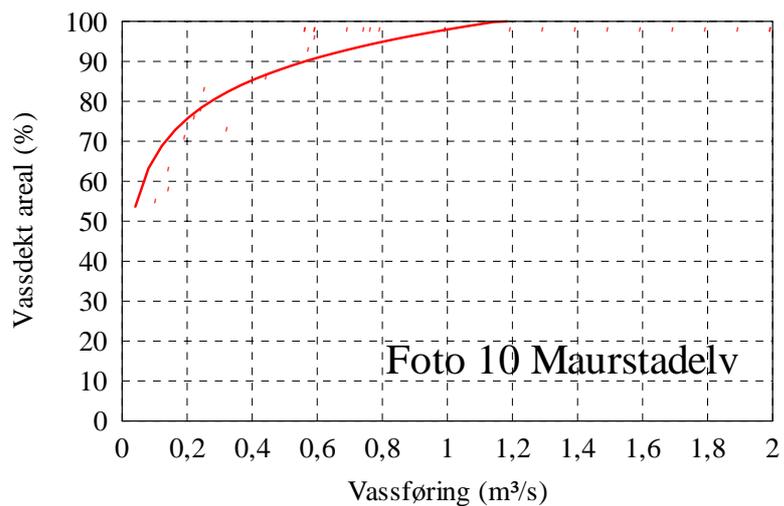
Figur 10. Vanndekningskurve for Maurstadelven fotopunkt 10

Maurstadelven har her full vanndekning ved vannføringer ned mot 0,6 m³/s, ved vannføringer under 0,5 m³/s avtar vanndekningen. Ved laveste observerte vannføring på 0,11 m³/s er det fremdeles anslått å være en vanndekning på noe over 50% (**figur 10**).
