# Kartlegging av bekkedrag ved Spannatoppen, Karmøy kommune

Kartlegging av bekkedrag ved Spannatoppen, Karmøy kommune.

Steinar Kålås, Per Gerhard Ihlen & Geir Helge Johnsen

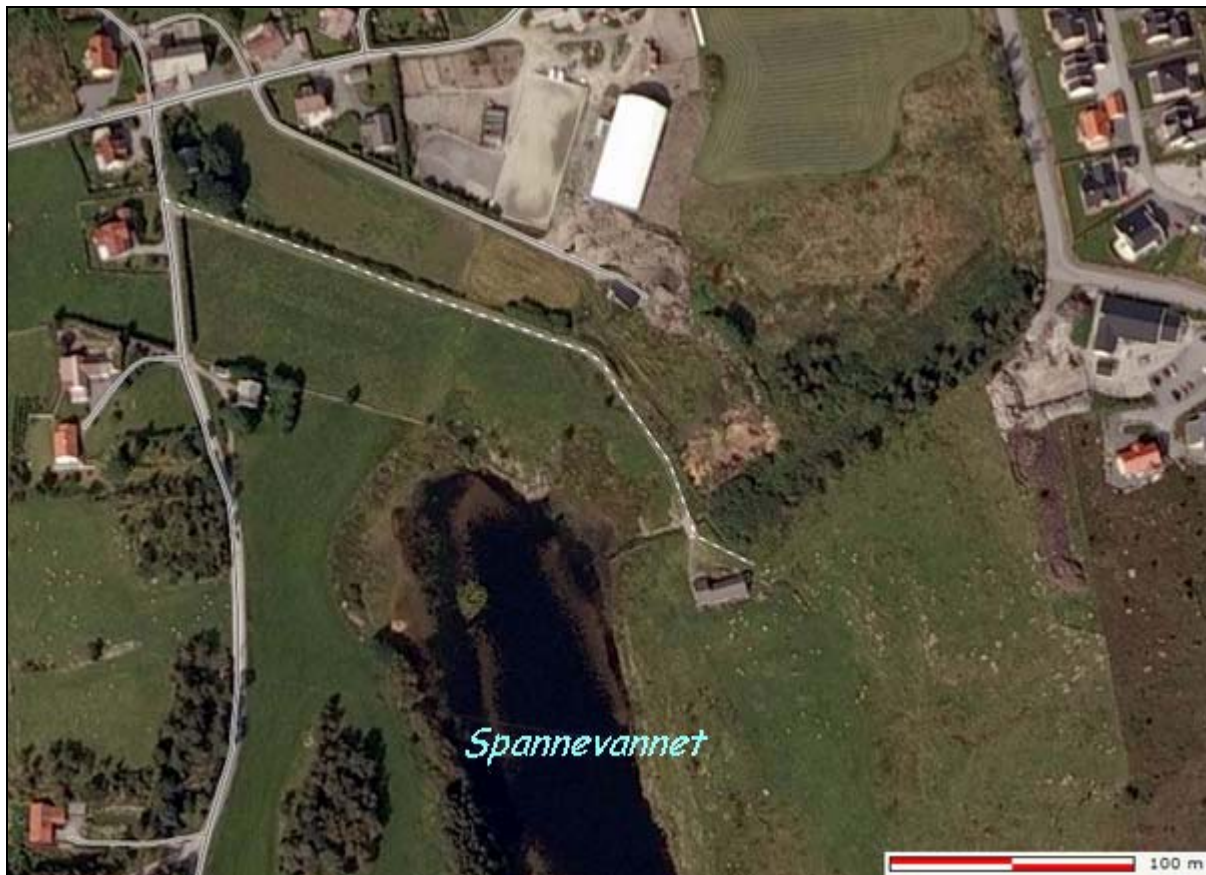
*Figur 3. Flyfoto fra planområdet, med Spannevannet og utløpselven. Fra [www.norgebilder.no](http://www.norgebilder.no).*

Planområdet ved Spanna er i dag hovedsakelig landbruksområde, bestående av fulldyrket mark og også beite. Det ligger et sauefjøs i enden av veien som også krysser over utløpselven fra Spannavatnet (**figur 3**). Det er randsonen ved innsjøen og denne utløpselven, som renner nordøstover gjennom planområdet, som er utgangspunkt for denne enkle undersøkelsen av naturtyper og konsekvensvurderingen.

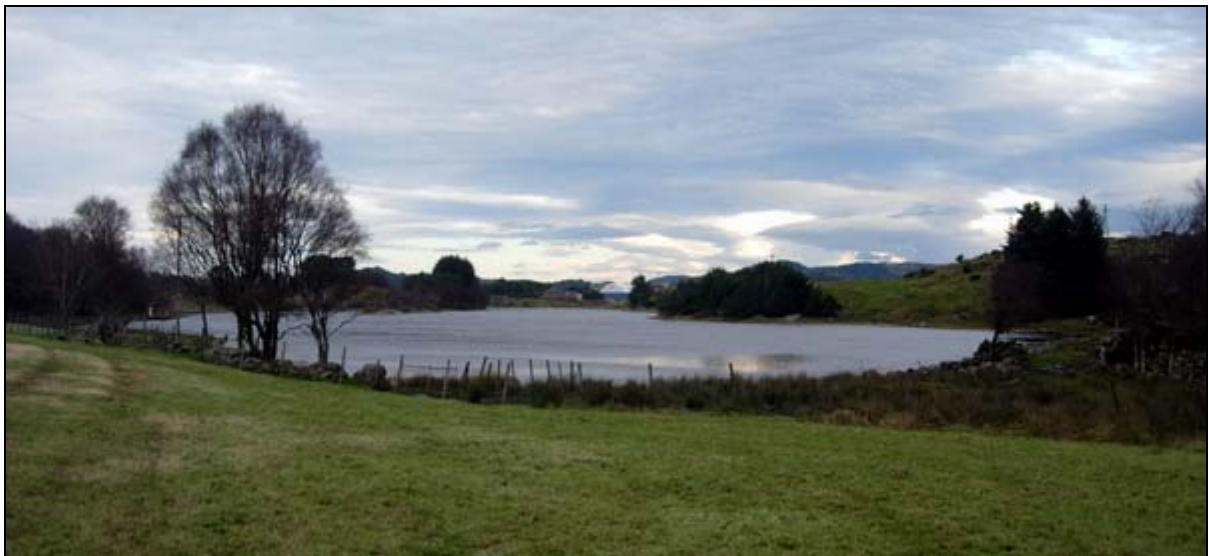
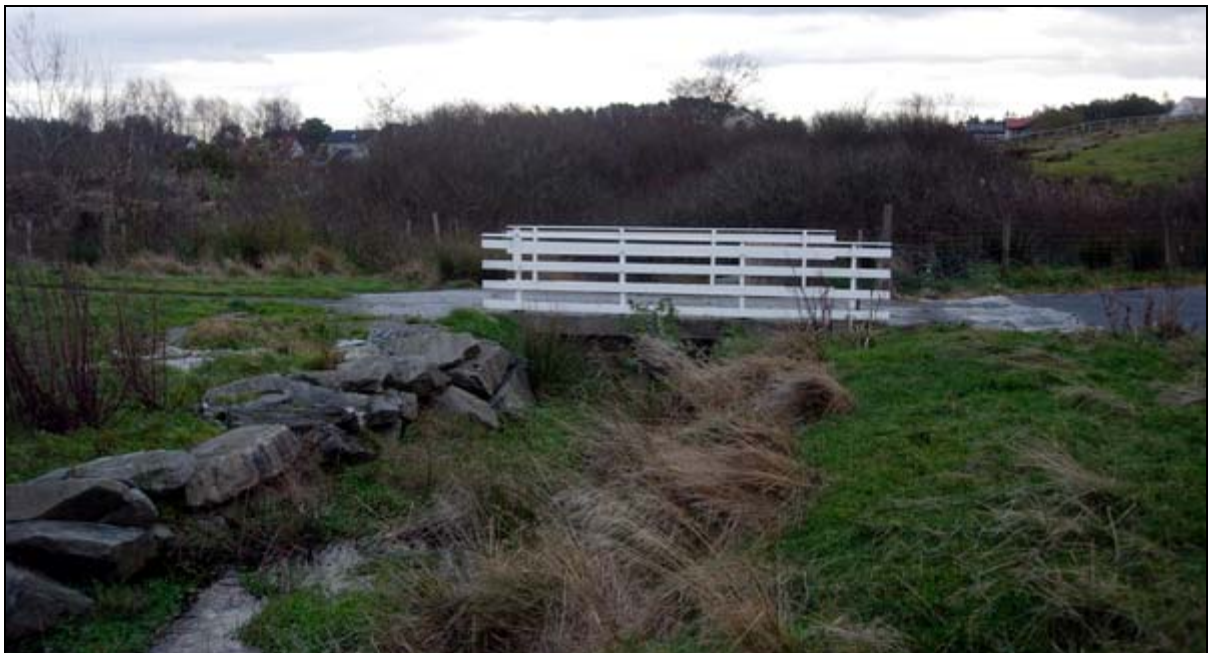
Utløpsbekken fra Spannavatnet er ca 2 m bred og renner ca 200 m før den går i rør under bakken ved Norheim barnehage. Bekken har bløt bunn, og fallet er lite frem til elven går under jorden. I perioder med lav vannføringen er bekken trolig stillestående. Det er tett vegetasjon langs bekken og bunnen er kraftig tilgrodd. Ved elektrofiske på hele den åpne strekningen ved befaringen 4. november 2009, ble det bare påvist stingsild.

*Figur 4. Øverst Spannavatnet sett mot planområdet Nederst: Første del av utløpsbekken fra innsjøen og mot broen.*

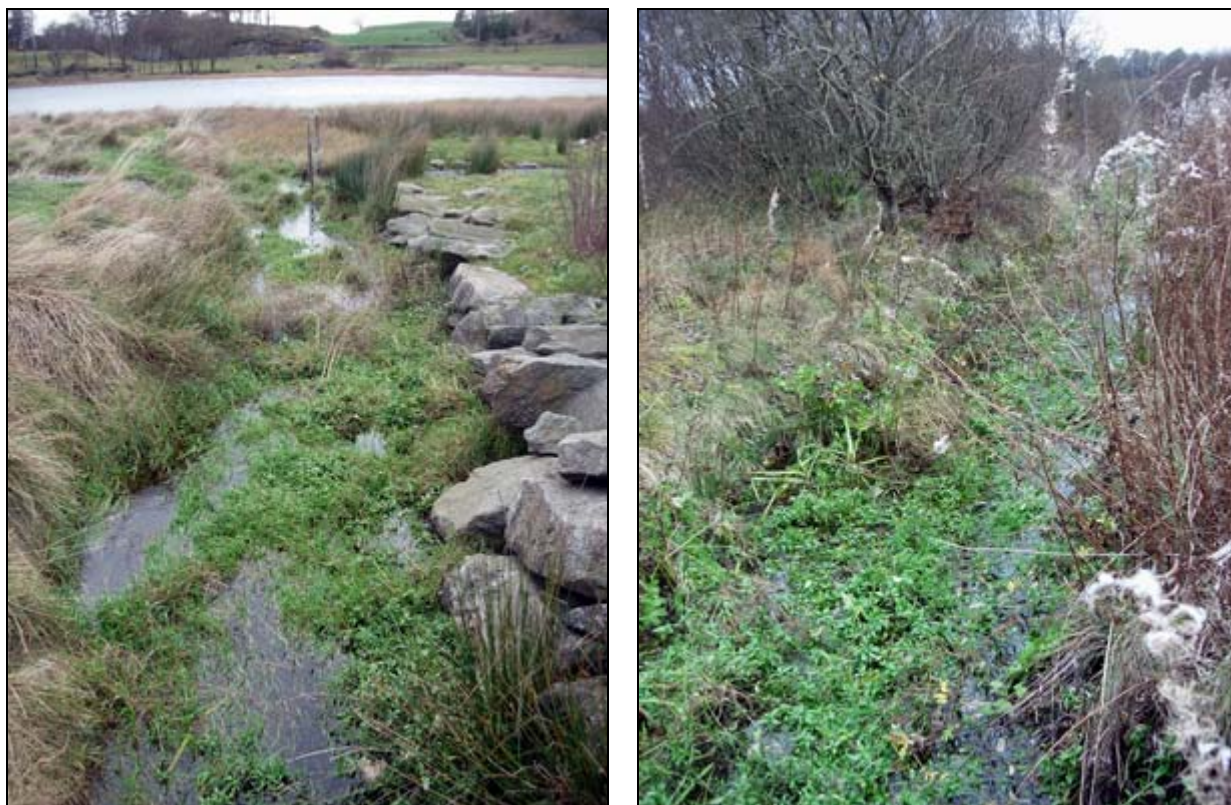
**Figur 5.** Utløpselvens øverste del oppom broen (til venstre) og videre på nedsiden av broen (til høyre).

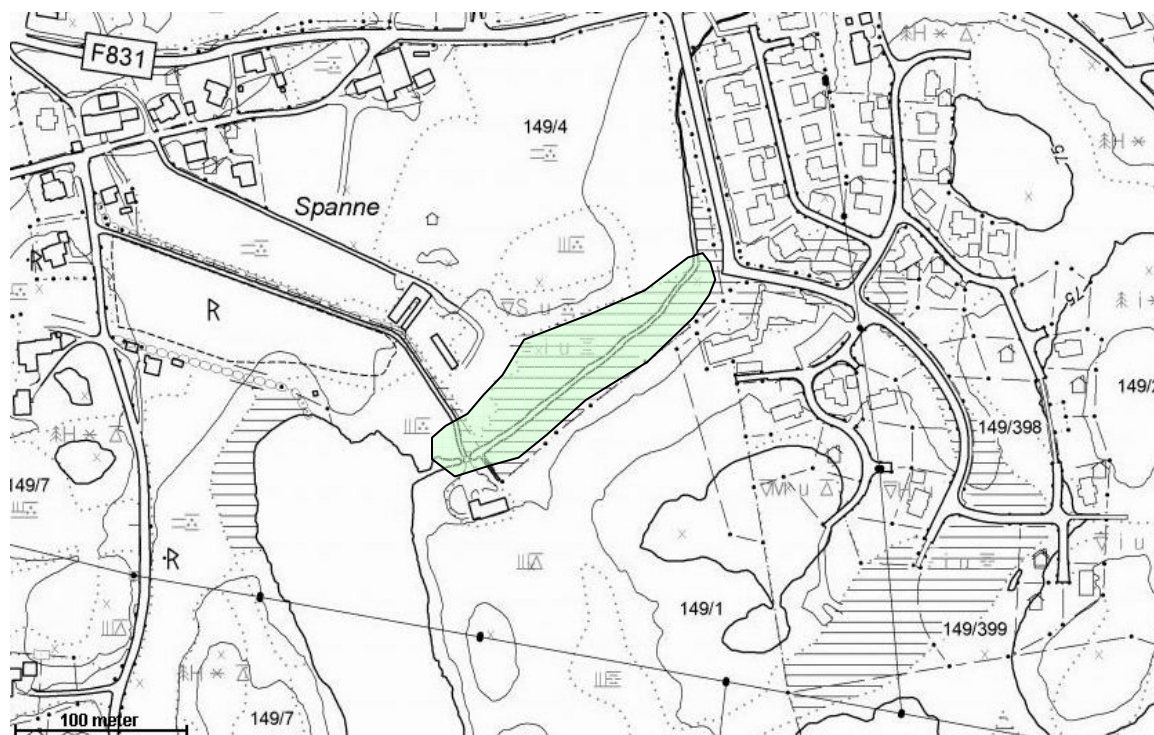
**Figur 7.** Avgrensning av naturtypen viktig bekke­drag, bekk i intensivt drevet kulturlandskap (E605).

I Direktoratet for naturforvaltning sin Naturbase er det ikke registrert prioriterte naturtyper (Direktoratet for naturforvaltning 2006). Ved feltbefaringen den 4. november ble naturtypen ”viktig bekkedrag”, utforming ”bekk i intensivt drevet kulturlandskap” (E605) registrert. Dette er en av seks utforminger av denne naturtypen. Naturtypen er avgrenset geografisk i **figur 7** og omtalt i **vedlegg 2**.
