## Melingsvågen, Austevoll kommune

Risikovurdering av sediment

Rådgivende Biologer AS 2562

Melingsvågen, Austevoll kommune. Risikovurdering av sediment.

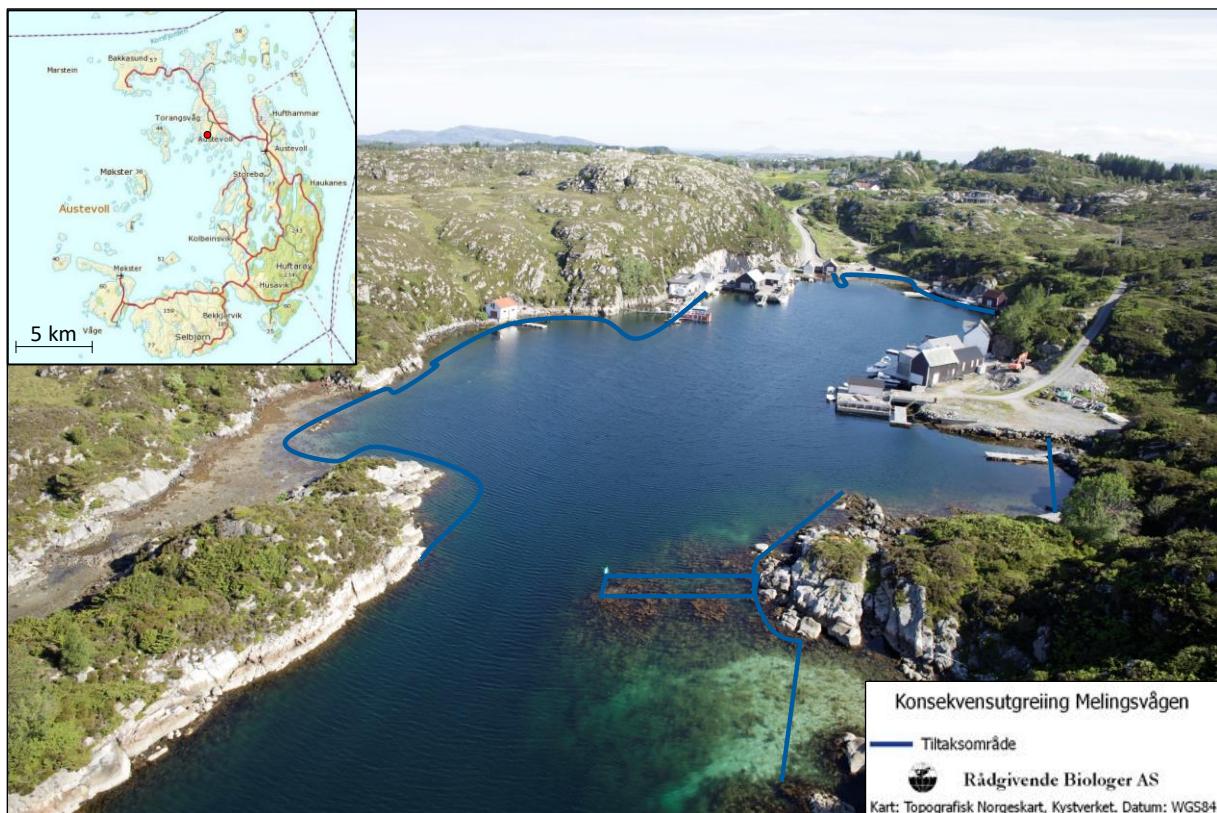
**Figur 1.** Flyfoto over Melingsvågen og omtrentleg plassering av tiltaka. Dei blå linjene på viser kor tiltaka vil ende i sjø. **Innfelt bilete.** Oversikt over Austevoll kommune. Tiltaket er markert med raud sirkel. Biletet er mottatt frå oppdragsgjevar og kartgrunnlaget er henta frå Norgeskart

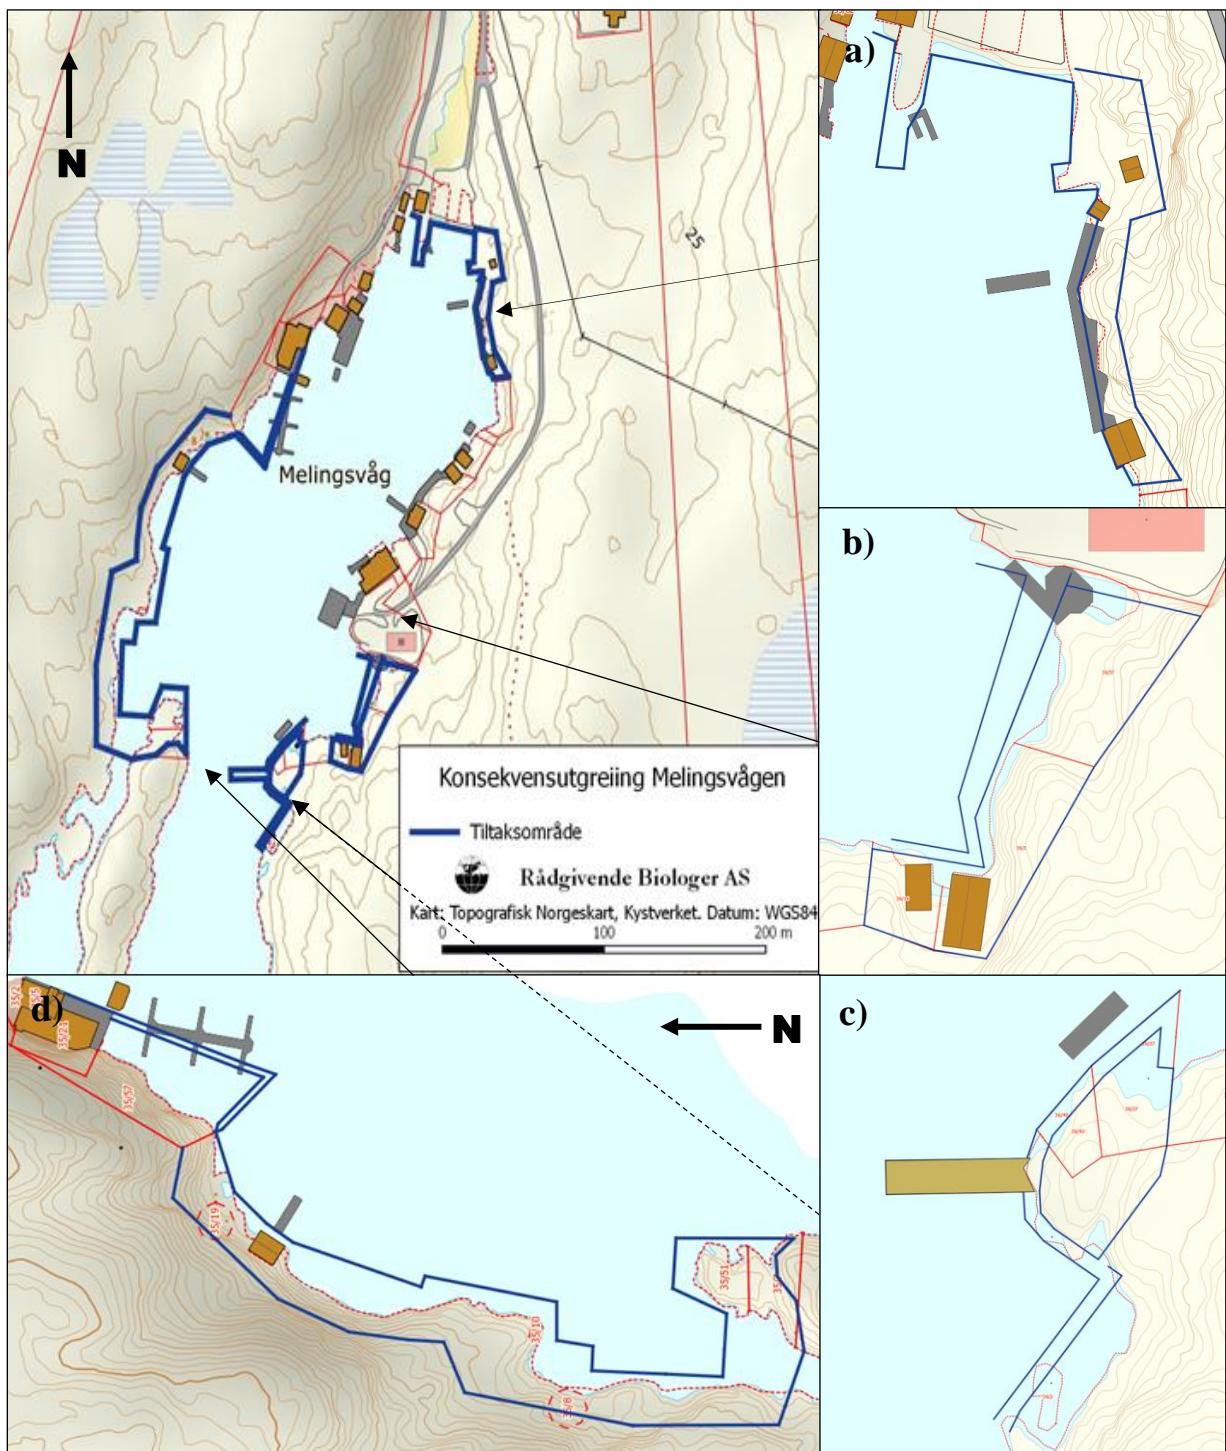
**Figur 2.** Kartet øvst til venstre viser eit oversiktskart over dei planlagde tiltaka i Melingsvågen (Ryland Olsen m. fleir). Tiltaka er markert med blå linje, og utfyllingsgrad er ikkje vist på desse karta. (a) Oversikt over tiltaket inst i vågen, der det er planlagt utbetring av kaifrontar og tilkomst (b) Oversikt over tiltaket som knyter eldre naust saman med eksisterande bygningar inst på austsida av vågen. (c) Oversikt over planlagt molo og fleire nye kaifrontar. (d) Utsnitt av det største enkelttiltaket, på vestsida av Melingsvågen, der det er planlagt eit større industriområde. Tiltaksgrenser er mottatt frå oppdragsgjevar.

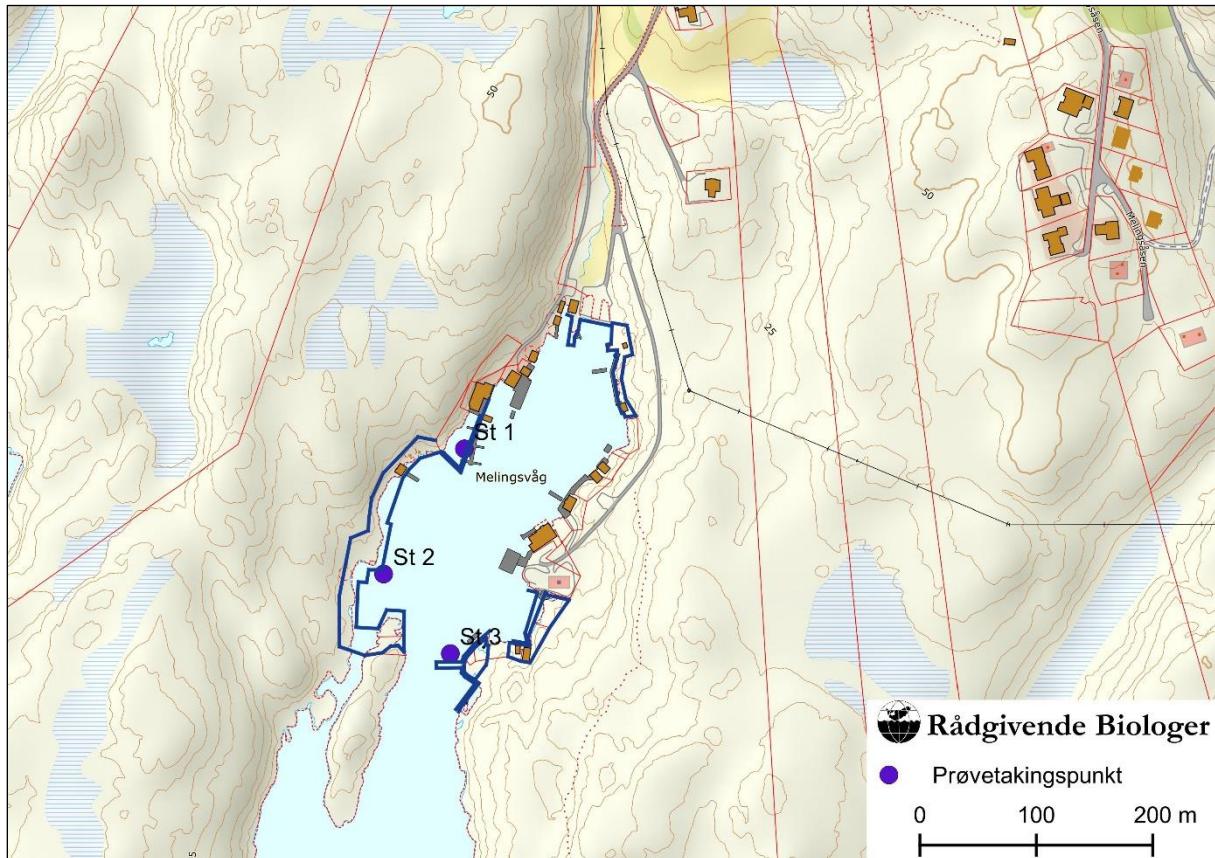
**Figur 3.** Oversyn over plassering av stasjonar for sedimentprøvetaking ved Melingsvågen. Blå sirklar viser stasjonar. Tiltaksområde vist med blå linje.

Rapporten er basert på prøvetaking av sediment i tiltaksområdet som er vurdert for utfylling. Det vart tatt prøver på tre ulike stasjonar. Prøvetakinga er utført av Bernt Rydland Olsen den 28. september 2017 (**tabell 1, figur 3**).

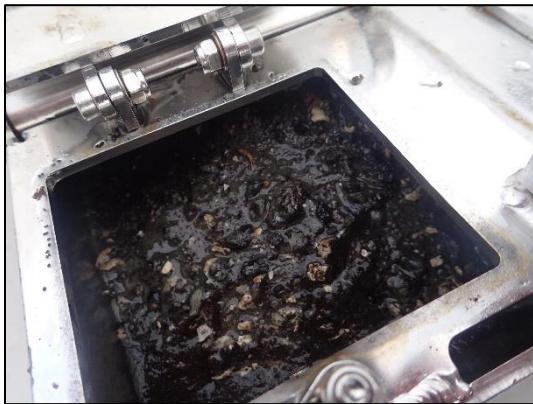
På **stasjon 1** fekk ein frå ca 5,8 m djup opp fire fulle grabbar (11 cm) brun prøve med mjuk konsistens og noko lukt av hydrogensulfid ( $H_2S$ ). Prøvene bestod av silt og organisk materiale med noko skjel. Det var mykje algar i prøven.

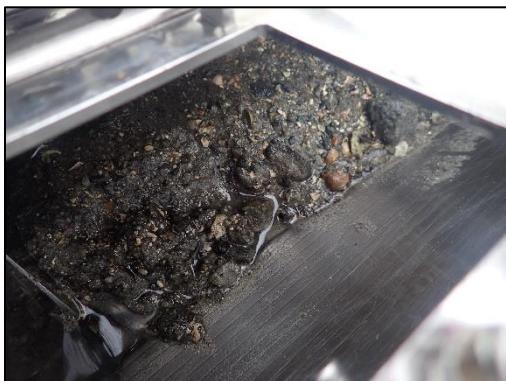
På **stasjon 2** fekk ein frå ca 1,6 m djup opp  $\frac{1}{3}$  til vel  $\frac{3}{4}$  grabb gråbrune og luktfrie prøver med fast konsistens. Prøvene bestod av silt og sand, med ein del skjelfragment og stein.

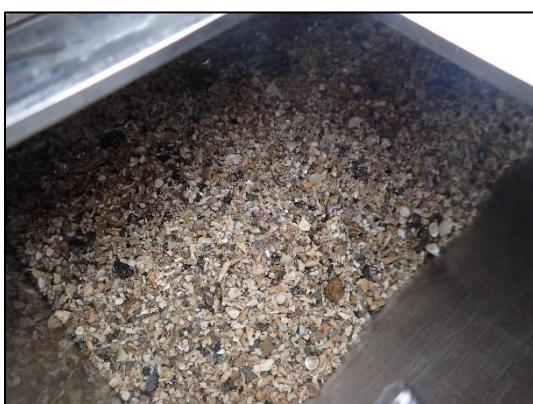
På **stasjon 3** fekk ein frå ca 4 m djup opp vel  $\frac{1}{3}$  til vel  $\frac{1}{2}$  grabb gråe og luktfrie prøver med fast konsistens. Prøvene bestod av skjelsand.

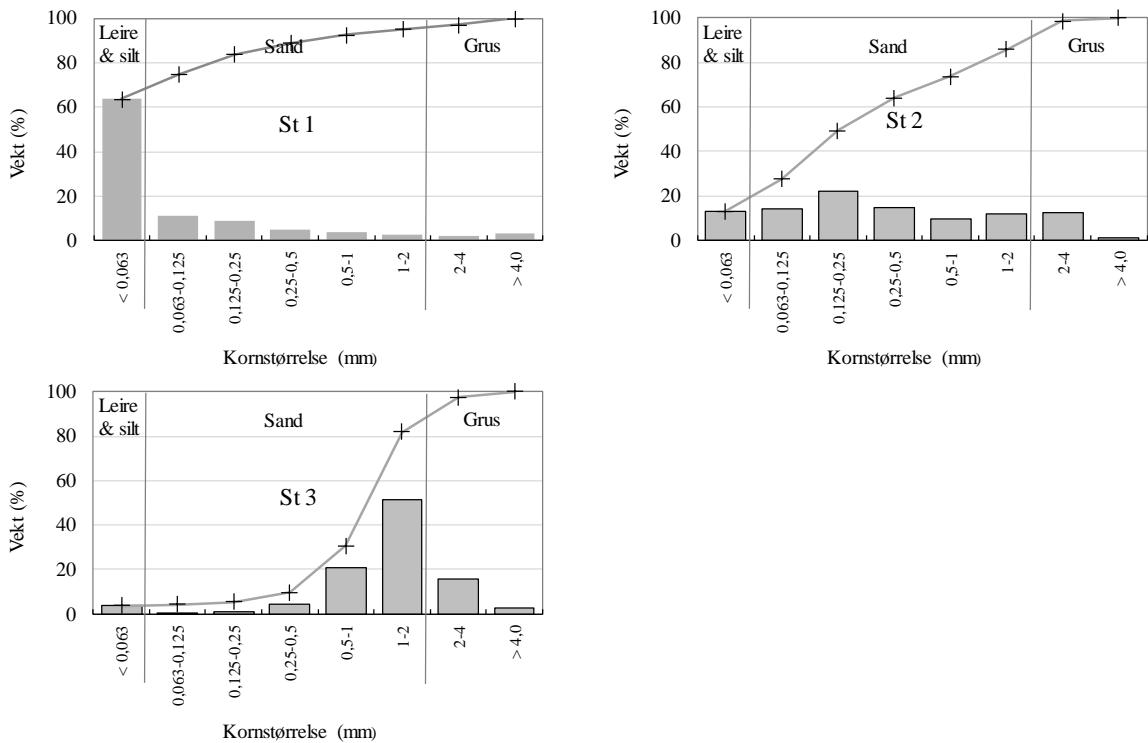
**Figur 4.** Kornfordeling i sedimentet fra stasjon 1-3 i Melingsvågen 28. september 2017.

Kornfordelingsanalysen syner at sedimentet på stasjon 1 er dominert av finstoff (silt og leire), med noko sand, og litt grus (**figur 4, tabell 3**). Stasjon 2 er dominert av sand, med ca like mengder finstoff og grus (vel 10 %). Stasjon 3 er dominert av grov sand, med noko grus og litt finstoff.

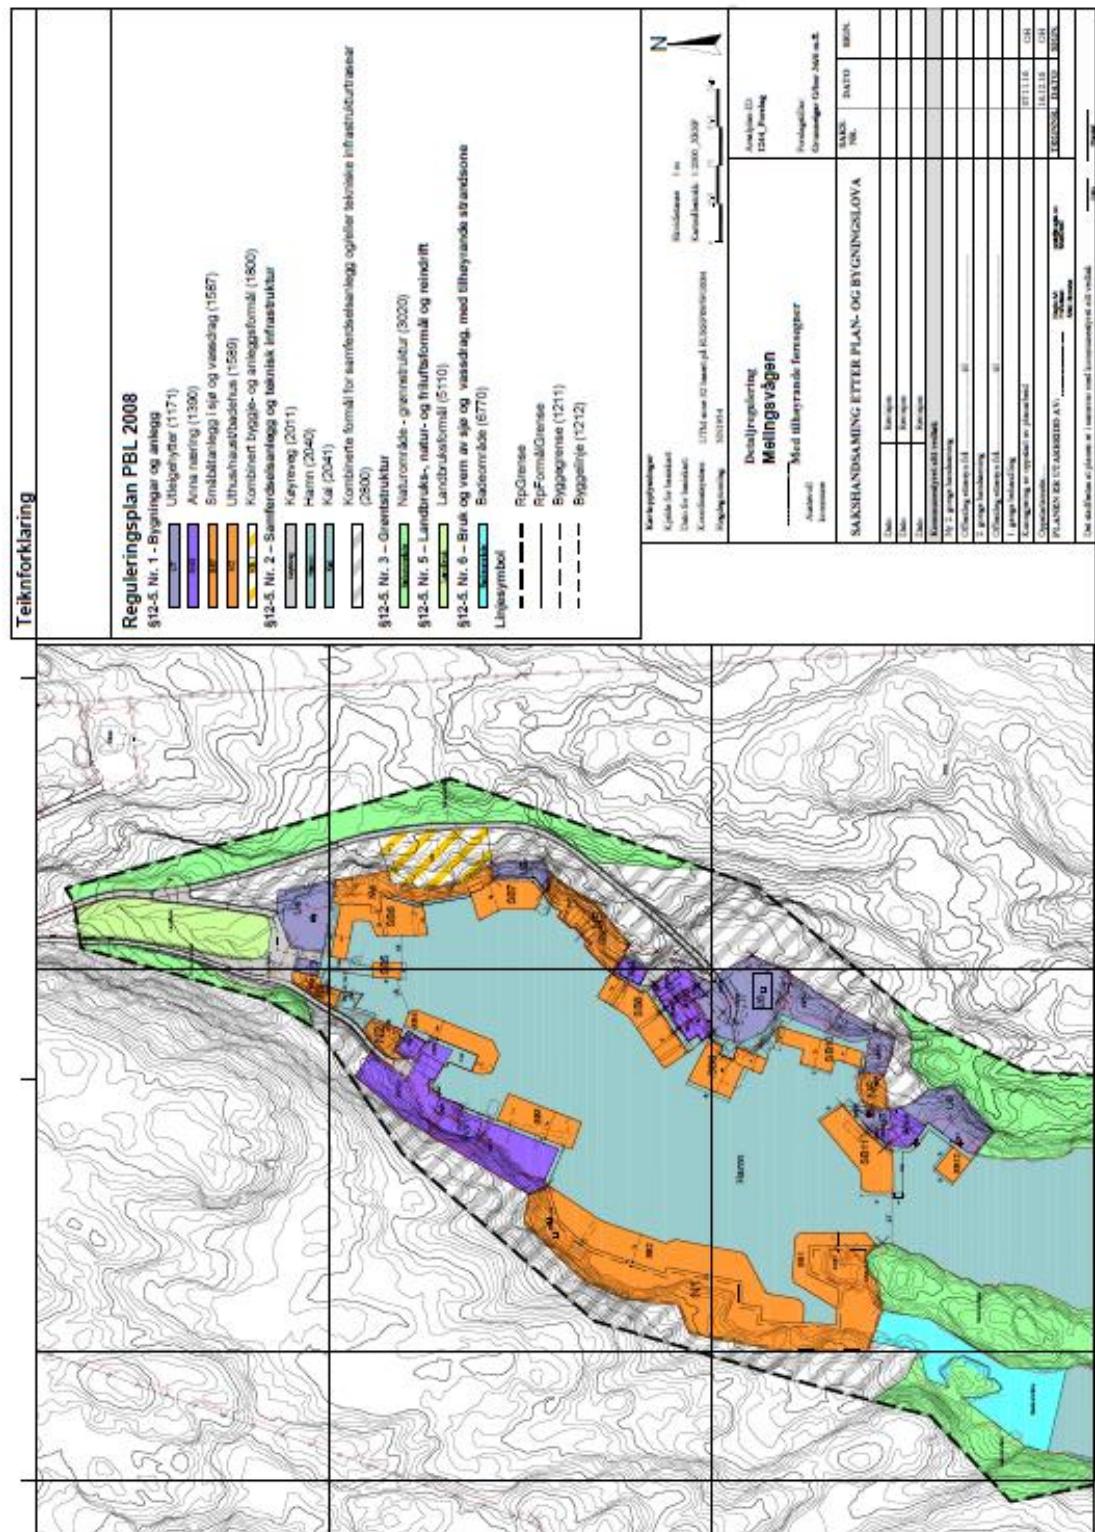
**Vedlegg 1.** Oversiktskart over plnaområdet og reguleringsplan for Melingsvåg. Skisse gitt av oppdragsgjevar.
