Forslag til tiltak i Rimbareidtjørna naturreservat

Rådgivende Biologer AS 2670

Forslag til tiltak i Rimbareidtjørna naturreservat, Fitjar kommune

1. juni 2018

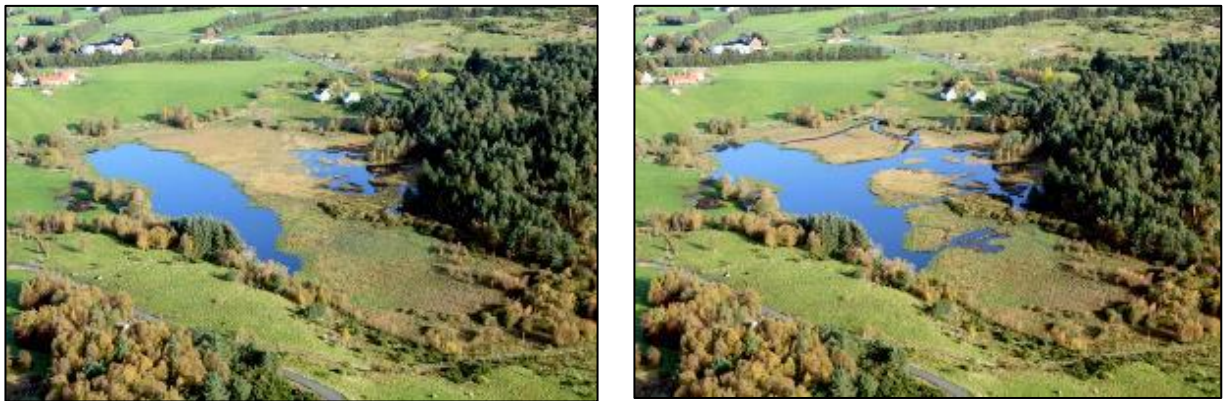
Figur 2. Til venstre: Rimbareidstjørna før tiltak, manipulert bilde. Til høyre: Rimbareidstjørna etter tiltak oktober 2009. Bilde stammer fra Byrkjeland mfl. (2010)

Hovedtiltaket som ble gjennomført var fjerningen av masser og flytetorv med takrør for å øke vannoverflaten og sirkulasjonen i tjernet. Gjengroingen hadde ført til en avsnøring i øst, slik at det var to separate vannspeil i innsjøen. Det ble gravd bort masser mellom de to vannspeilene og i utløpsbekken (**figur 1**). Det ble også gravd ut flere kanaler, både i nord og i sør. Skånsomme amfibiemaskiner fra entreprenøren Amfibie Service AS ble brukt for fjerningen av vegetasjonen. Det ble gravd ned to meter på det meste og rundt 2000 m³ masse ble fjernet. En del av massene ble tatt hånd om av grunneier Einar Tislevoll, og spredd på mark utenfor nedbørsfeltet til Rimbareidstjørna. Noen masser ble bare deponert i vannkanten. Her ble også opptatt masse mellomlagret.

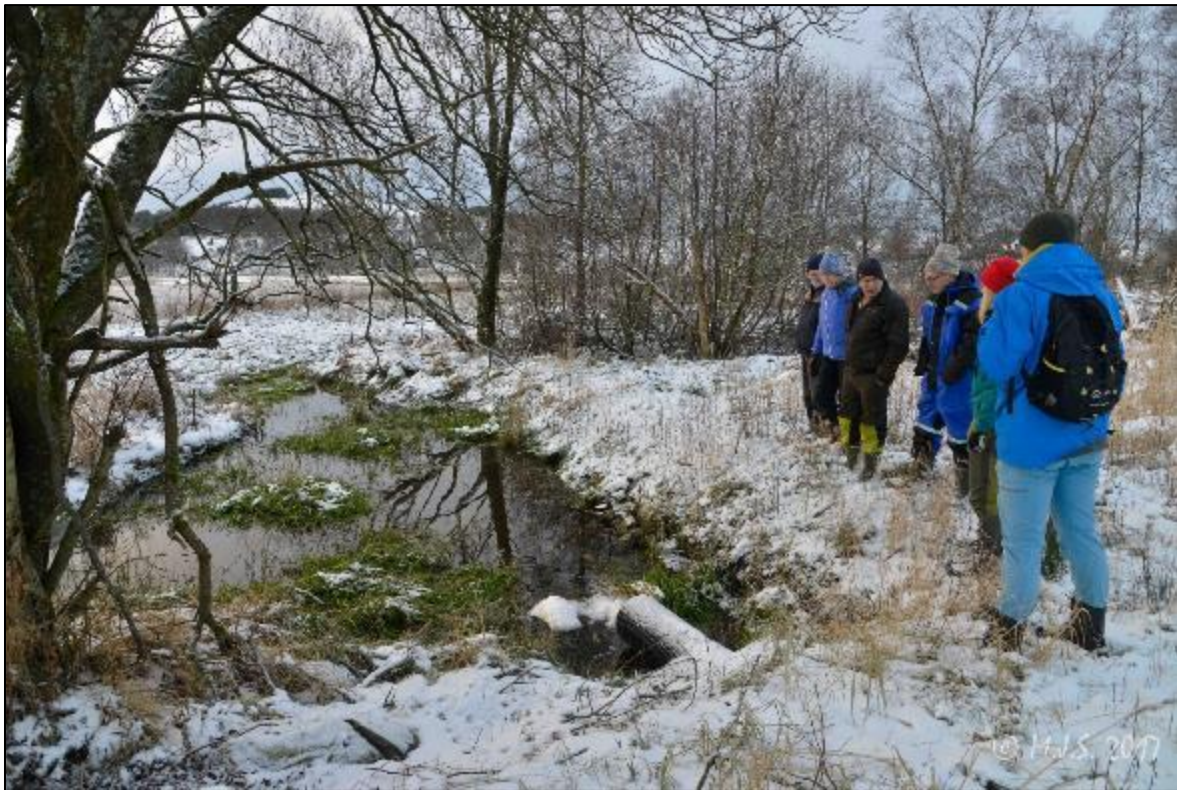
Gjengroingen av tjernet har skjedd meget raskt siden 2009. Kanalene som ble gravd ut i nord var på befaringen nesten fullstendig gjengrodd. Ved utførselsbekken (Tjørnsendbekken) har det etablert seg kantvegetasjon, som reduserer vannføringshastigheten. Gjengroingen har vært sterkest i utløpsosen, der vierkratt har etablert seg på flytetorv i lag med mye vannvegetasjon. Forbindelseskanalen som ble gravd for å forbinde øst- og vestdelen av vannflatene i 2009 viser mindre tegn til gjengroing. Her ble vegetasjon fjernet og tatt ut masser fra tjernbunnen (mudret). Det var i denne delen av innsjøen det ble tatt ut mest masser i 2009. Denne observasjonen demonstrerer at høyere vanndybde er en viktig faktor for å redusere hastigheten på gjengroingen.

Figur 3. Grunneiere viser ved befaringen utløpet til dreneringsanlegget. Kanalen som fører vannet til tjernet er nesten helt gjengrodd. Foto: Magnus J. Steinsvåg

Det er ønskelig at verneområdet ikke er i konflikt med jordbruksinteresser. De smale kanalene som ble etablert ved tiltakene i 2009 ble godt mottatt. Disse grodde igjen veldig raskt og har sterkt redusert funksjon i dag. Hvis kanalene skal være funksjonelle, må det fjernes mer masser for å unngå gjengroing etter kort tid. Forslag til areal og utforming på det som bør fjernes er vist i **figur 6**. Dybden i dette området kan variere mellom 0,2 til 1 m for å etablere arealer flere forskjellige fuglearter kan benytte seg av (Lehikoinen mfl. 2017).

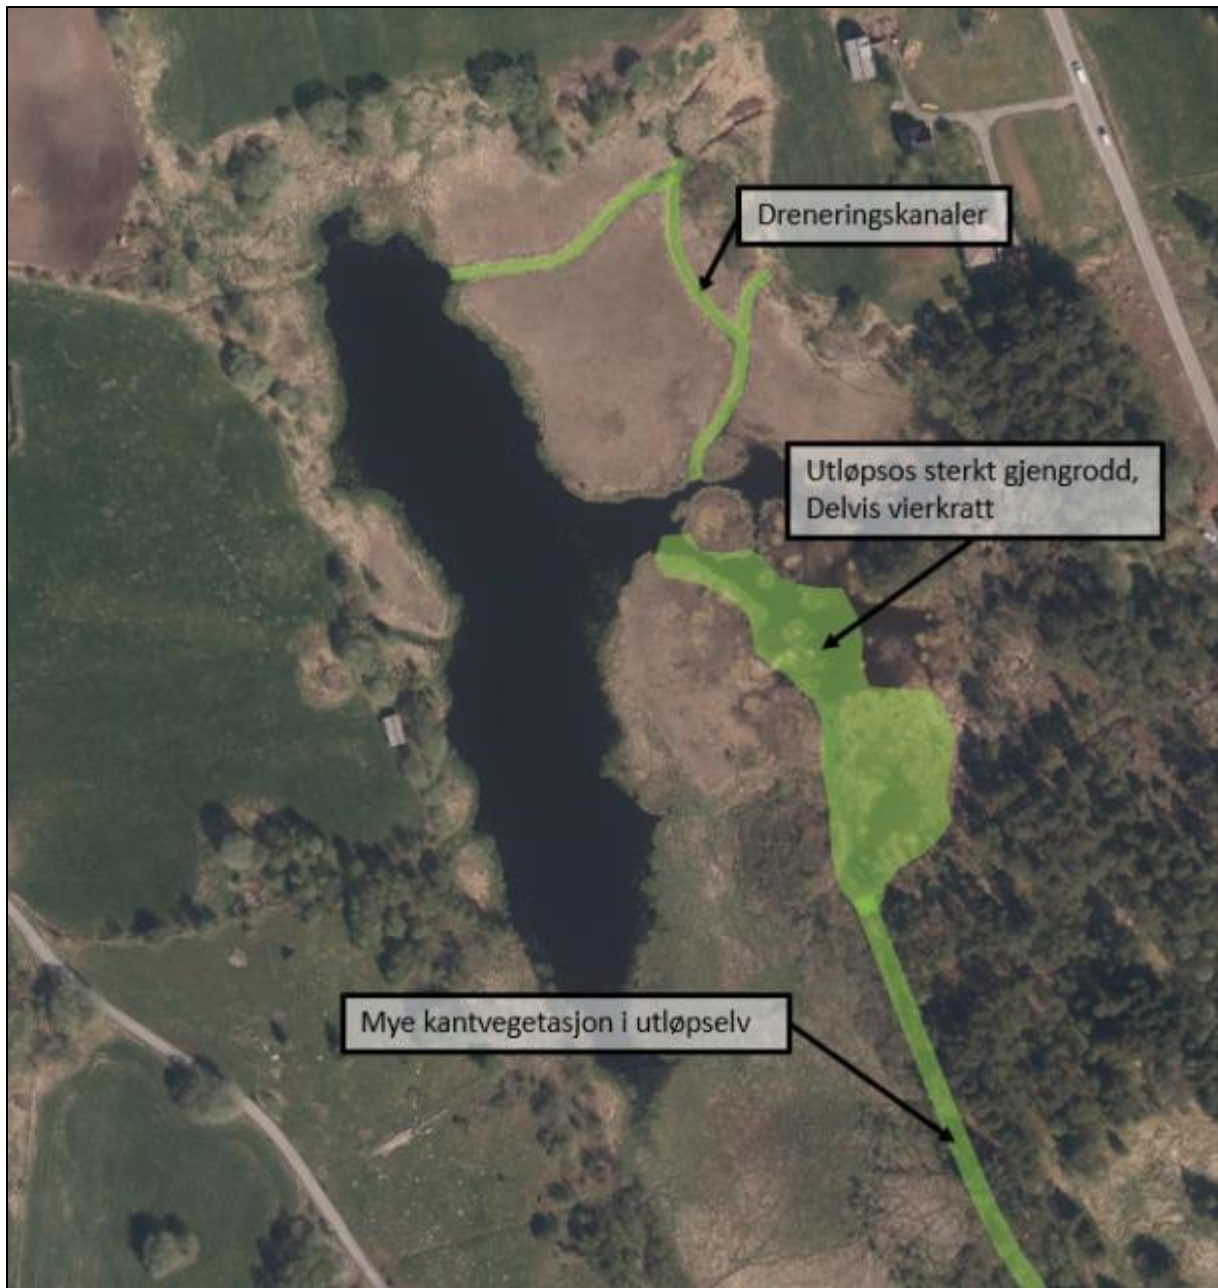
I dag består tjernet av to vannmasser som er forbundet via en kanal. Den større, østre delen av tjernet har en dybde mellom 0,5 og 3 m, mens den mindre, vestre delen er rundt 0,5 m dyp (Notat Steinar Kålås, 22. juli 2009).

Figur 4. Oversikt over gjengroings situasjonen i Rimbareid tjørna.

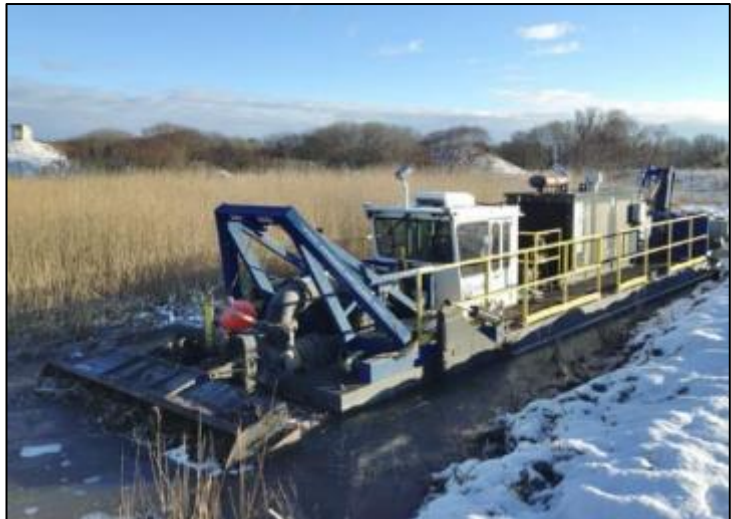
Akkurat som Rimbareid tjørna ligger Slevdalsvannet i et kulturlandskap og blir påvirket av innførsel av næringssalter som fremskynder gjengroing av vannspeilet. I 2014 ble det satt i gang et restaureringsprosjekt for å åpne vannspeil i den nesten totalt gjengrodde innsjøen, der Seabed Services sto for den tekniske gjennomføringen. For å åpne 10 dekar vannspeil ble det brukt et modifisert mudringsfartøy (**figur 5**). I front på den store flåten ble det montert et cutterhead. Dette var nødvendig, fordi takrør dominerte helt i tiltaksområdet og måtte bli hakket opp før de ble sugd inn av mudringspumpen. Mudringen var mest effektiv der det var et visst forhold av leire i grunnen. I områder med lite leire var det bare gravemaskiner som kunne få opp massene. Massene ble da transportert med

Figur 5. Versi dredge mudringsmaskin som ble satt inn i mudringsarbeidet ved Slevdalsvannet. Foto: Eivind Hellerslien. Bilde tatt fra Hellerslien (2016)

flåte inn til land for videre transport til deponi via traktor med tilhenger. Den 10. april 2015 ble prosjektet ferdigstilt. Det ble etablert dammer og kanaler for å opprettholde et åpent vannspeil. I etterkant ble det etablert beite med storfe på dammene for å hindre gjengroing (Hellerslien 2016). Allerede i første hekkesesong etter tiltaket ble det registrert et større antall fugler og fuglearter i området etter tiltakene i forhold til årene før (Olsen 2017). Fordelen med mudringsmaskinen er at den fjerner både vegetasjon og mudder samtidig. Cutterhead kan bli tilpasset, slik at den kan fjerne flytetorv. Den tekniske gjennomføringen kostet om lag 2,5 millioner kroner og den mest prisdrivende faktoren i dette prosjektet var mengden av masser som ble håndtert (Pers. medd. Christian Aas).

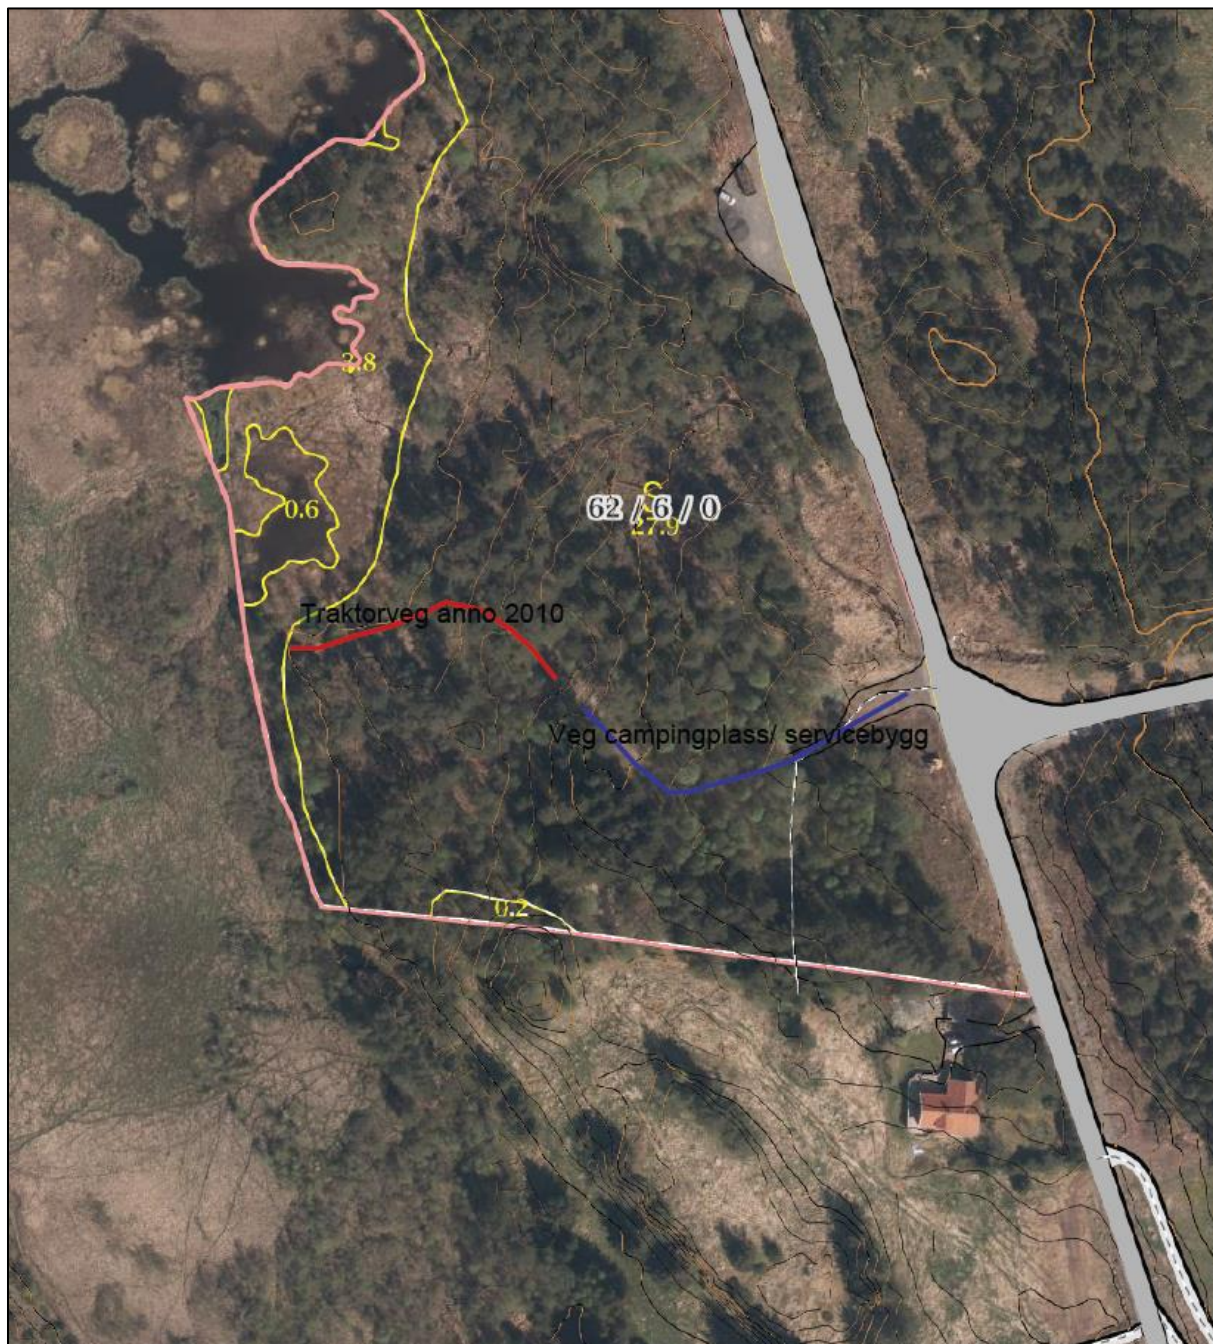
Vedlegg 1. Kart over gjengrodd veg fra tidligere campingplass (blå) og traktorveg (rød), utarbeidet av Frode Kloster. Disse vegene kan bli benyttet av kjøretøy for å nå tjernet. Kartgrunnlag: kilden.nibio.no.

For å kunne kjøre bort større mengder av masser med dumpere, er det nødvendig å etablere en tilkomstveg. De fleste problemene som oppsto i de nevnte restaureringsprosjektene var i forbindelse med manglende kjøreevne av konvensjonelle kjøretøy i våtmarksområder. En tilkomstveg vil også øke effektiviteten av prosjektgjennomføringen. Dette er bekreftet av Amfibie Service AS og Seabed Services AS. Etter utføring av tiltaket, kan vegen dekkes til med jord og ved fremtidig behov legges fri igjen, f. eks ved flere fremtidige restaureringstiltak. Det eksisterer en gjengrodd veg inn i området via tomten fra gnr/bnr. 62/6 fra tiden det var drevet en campingplass der. Ved enden av er en traktorveg (**vedlegg 1**) som blant annet har blitt benyttet av en stor traktor med flishugger med en egenvekt på minst 8 tonn (pers. medd. Frode Kloster) i vinteren 2010/11. Disse eksisterende vegene vil kunne egne seg som tilkomstveg til tjernet.
