R A P P O R T

Døsje industriområde, Fjell
kommune, mai 2018

Risikovurdering av sediment

Rådgivende Biologer AS 2696

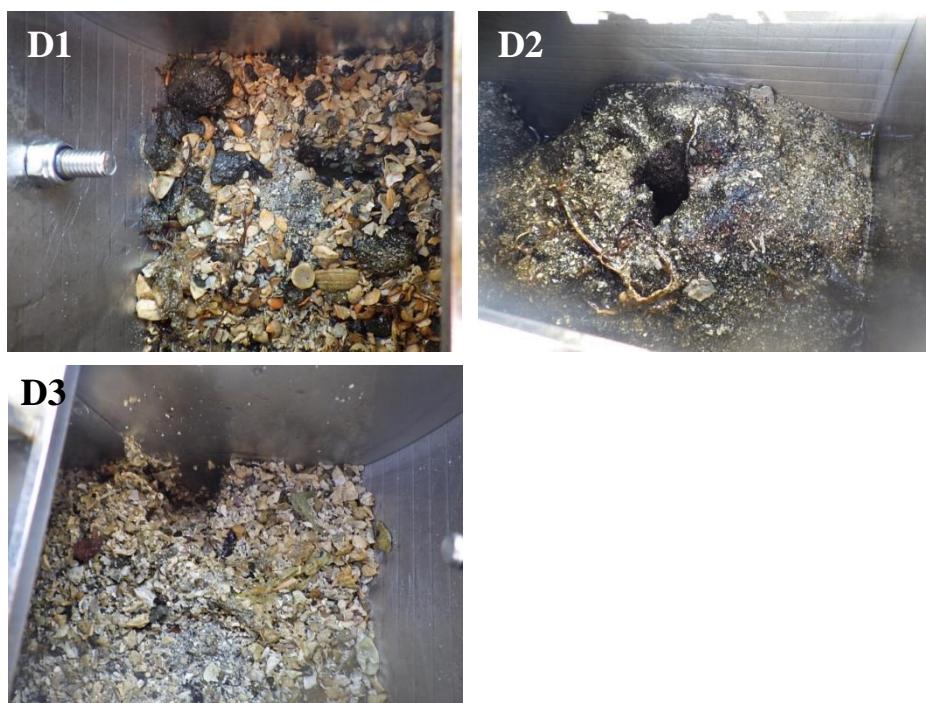
Figur 3. Bilete av sedimentprøvar frå stasjon D1-D3.

På stasjon **D1** fekk ein frå 2-3 m djup fire knapt halvfulle grabbar med grå fast og luktfri prøve, som bestod hovudsakeleg av skjelsand, sand og grus, men enkelte grabbar inneheldt og litt mudder. Det var ein del tang og tare i prøvane (**tabell 2, figur 3**).

På stasjon **D2** fekk ein frå 3-4 m djup fire ca. halvfulle grabbar med grå til svart, mjuk til fast prøve, ein av prøvane hadde litt lukt av H₂S. Sedimentet bestod hovudsakeleg av sand, silt og skjelsand, men inneheldt og skjelsand og mudder.

På stasjon **D3** fekk ein frå 1-2 m djup fire knapt halvfulle grabbar med grå fast prøve som bestod av skjelsand, sand og noko grus.

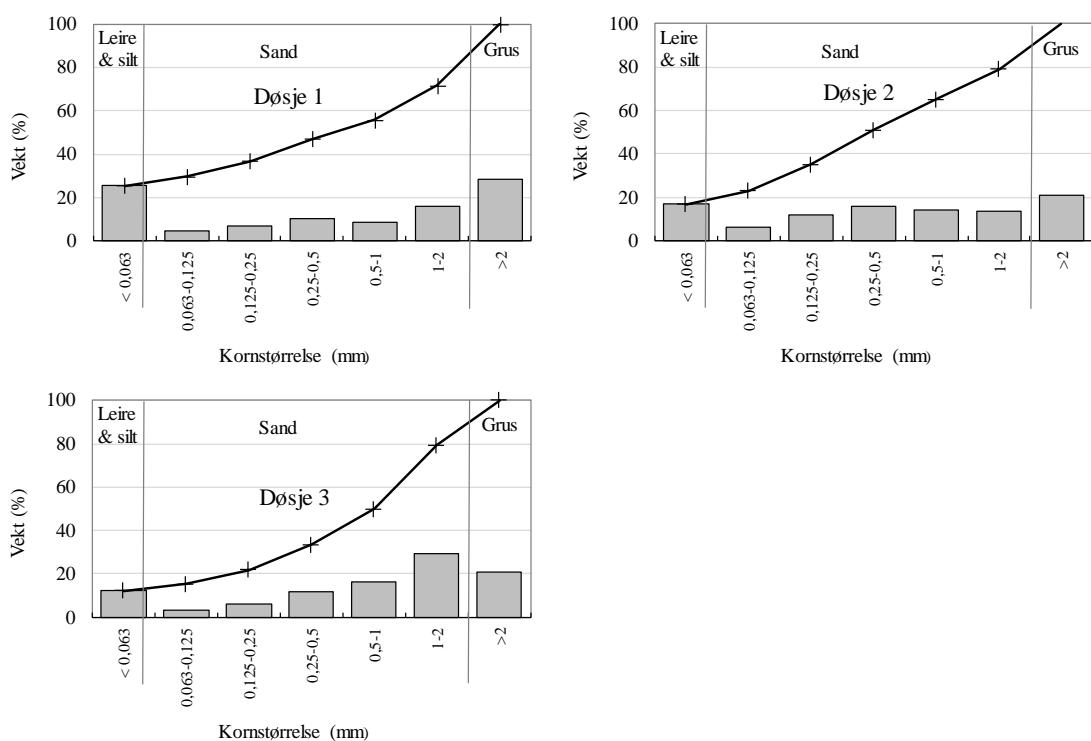
Figur 4. Kornstorleksfordeling frå sedimentet på stasjon D1- D3 ved Døsje industriområde 30. mai 2018.

Analyser av kornfordelinga viste at sedimentet på alle stasjonane var dominert av sand, med noko grus og finstoff (leire og silt) (**tabell 3, figur 4**). Sedimentet på stasjon D1 hadde litt meir finstoff enn dei andre stasjonane. Glødetap og tørrstofffinnhald gir ein indikasjon på innhald av organisk materiale, der lågt tørrstofffinnhald og høgt glødetap indikerer høgt innhald av organisk materiale, og høgt tørrstofffinnhald og lågt glødetap indikerer lågt innhald av organisk materiale. Resultat av glødetap og tørrstofffinnhald indikerte lågt innhald av organisk materiale på stasjon D2, og svært lågt innhald på stasjon D1 og D3. Total organisk karbon (TOC) viste det same med svært lågt innhald på stasjon D1 og D3 og låg TOC på D2.
