Fitjar sentrum - elvemunning

Verdivurdering for naturmangfold

Rådgivende Biologer AS

3371

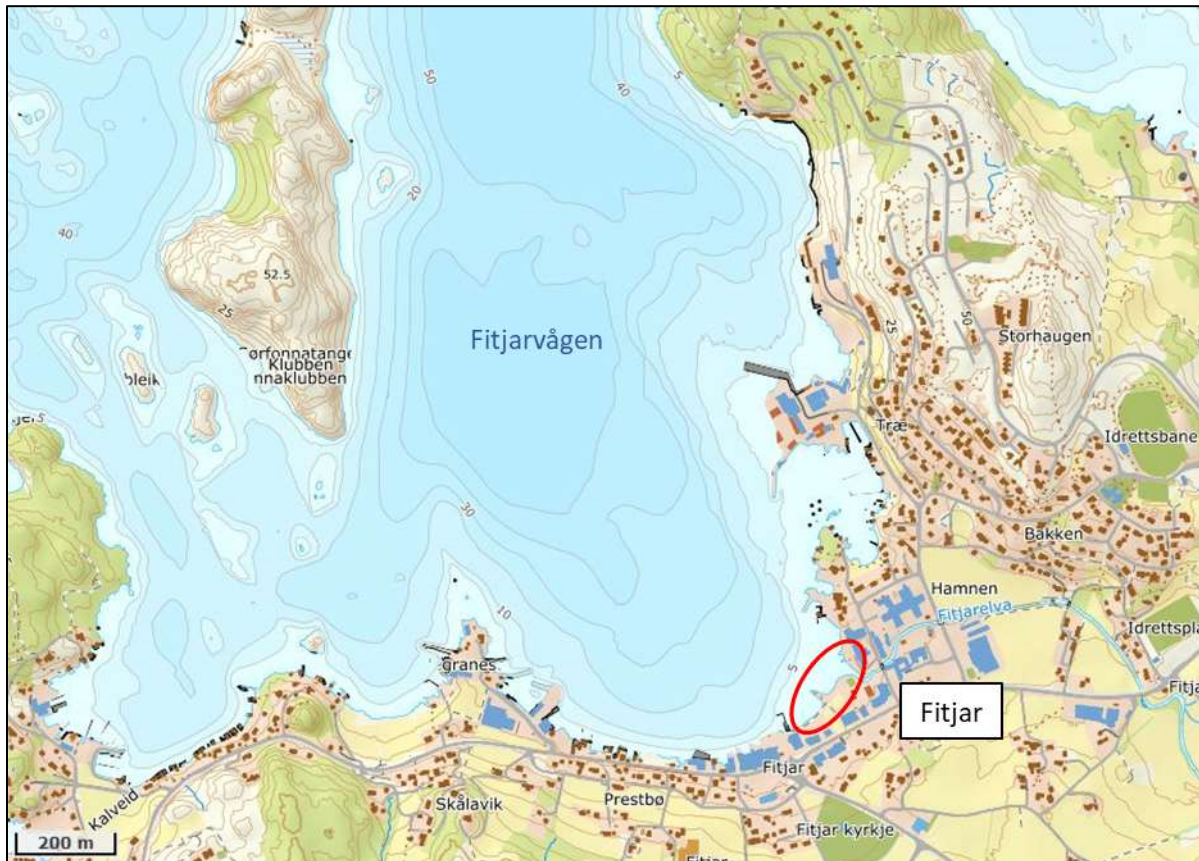
Figur 4. Fitjarvågen med munningen av Fitjarelva.

Fitjarelva munner ut i Fitjarvågen i Fitjar sentrum (**figur 4**). Rundt elvemunningen er det et gruntområde som delvis er dannet av sediment som elven har ført med seg. Mens strandlinjen sør og nord for munningen har blitt modifisert ved steinfylling har sjøbunnen i munningen beholdt sin naturlige dynamikk og funksjon for det økologiske systemet i elv og sjø.

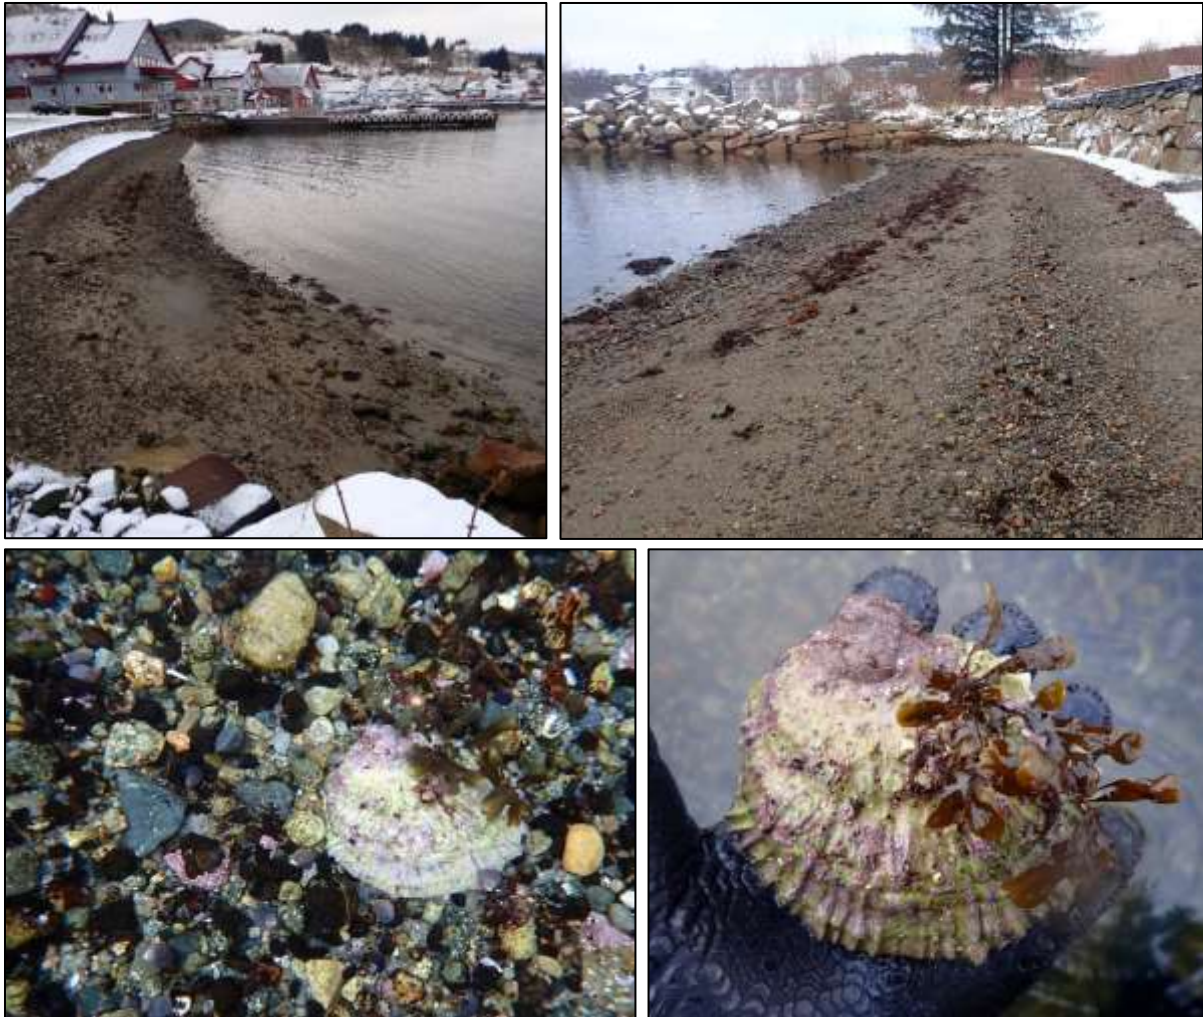
Figur 6. Tiltaksområdet delområde 1. Øverst: Oversikt over området fra nordøst (t.v.) og fra sørvest (t.h.). Nederst t.v. Flatøsters med påvekst av blæretang og skorpedannende kalkrødalger på grusbunn. T.h. Samme individ av flatøsters tatt opp av vannet.

Området omfatter en grus/sandstrand med moderat bratt helning og modifisert strandlinje (**figur 6**). Stranden er mot sør avgrenset av en steinmur som forløper parallelt med strandlinjen og mot vest av en brygge. Den østlige avgrensingen av området består av et naturlig fjell-nes med bratt skråning mot vannet, som er modifisert og utvidet med stein. Neset skiller delområde 1 fra delområde 2. Det ble funnet et individ av flatøsters med rundt 8 cm skjell-lengde på rundt 40 cm dyp rett sør for neset. I tillegg var det skjellrester av tre mindre store individer. Ellers var det noen små flekker med blæretang (*Fucus vesiculosus*) og skorpedannende kalkrødalger på stein og grus. Det ble registrert vanlig fauna, som

strandsnegl (*Littorina littorea*), hjerteskjell (*Cerastoderma edule*) og strandkrabbe (*Carcinus maenas*), men generelt ble det observert lite makrofauna på sedimentoverflaten og på stranden. Det ble funnet noen få døde skjell av sandskjell, som var fordelt langs stranden.

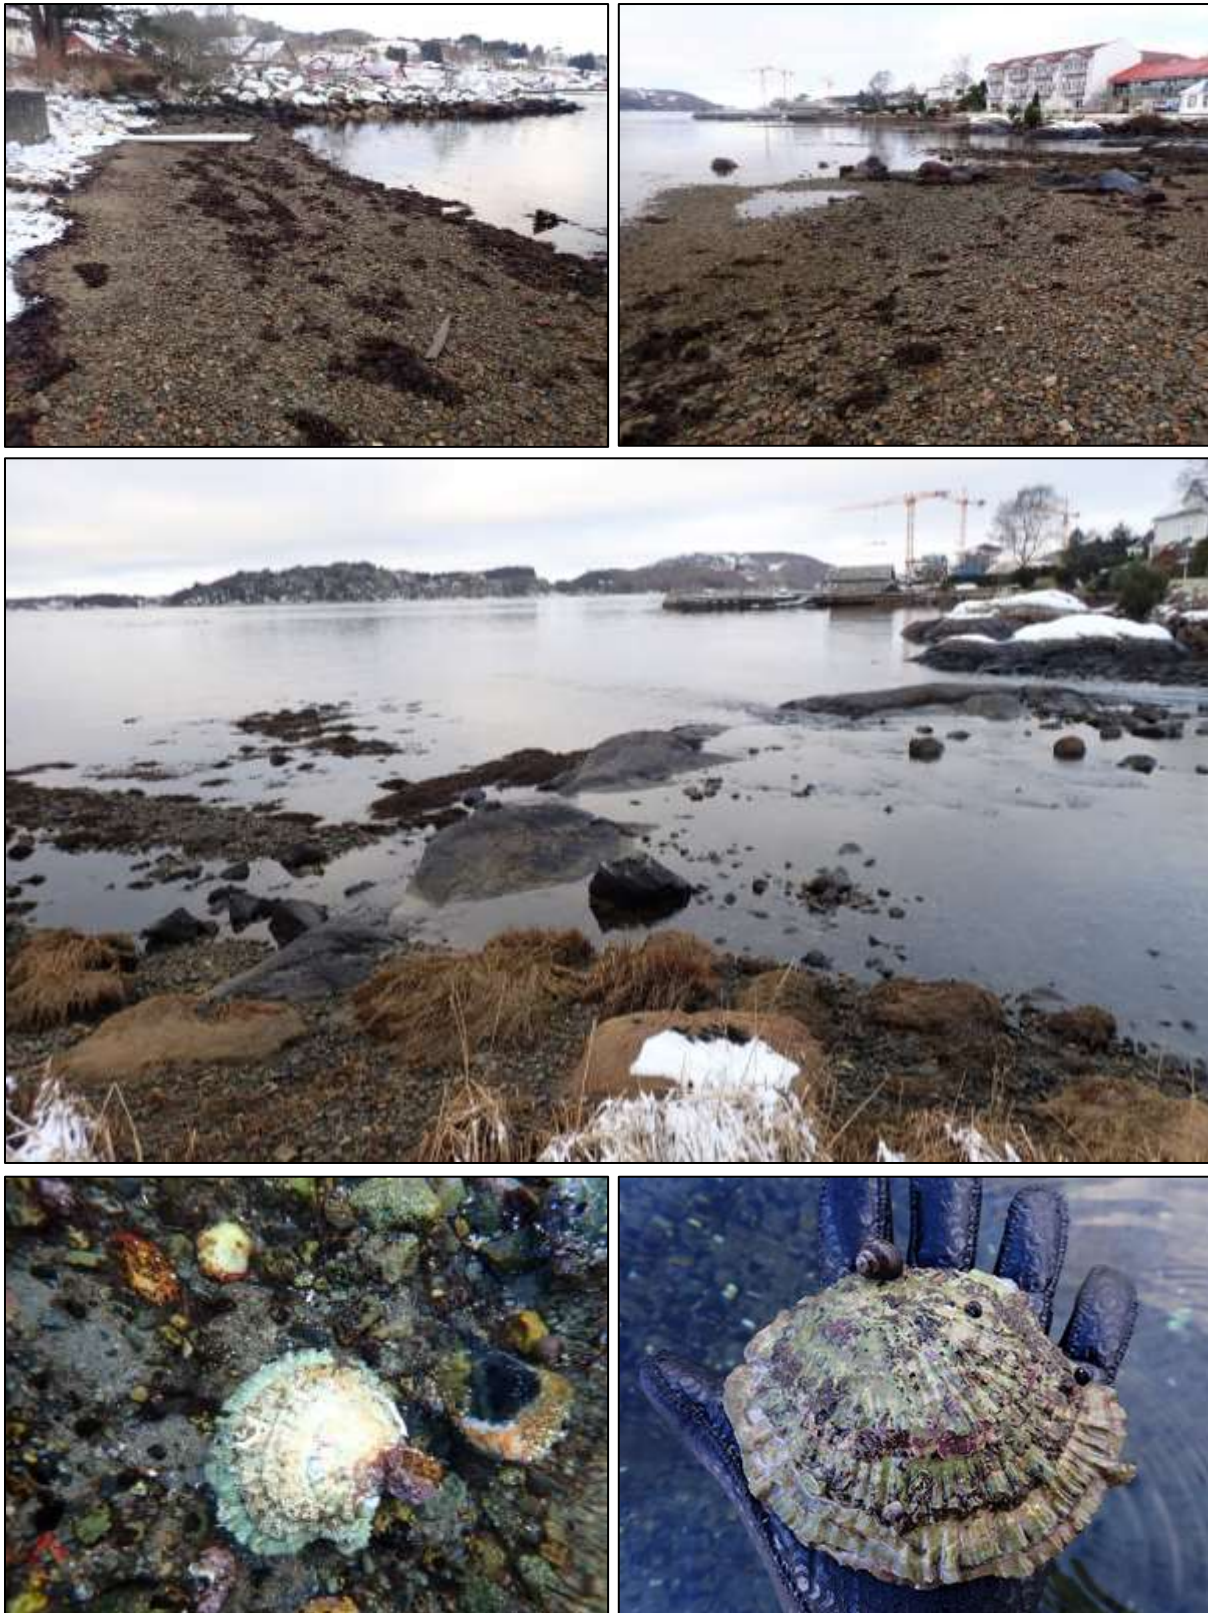
Tiltaksområdet omfatter den sørlige delen av elvemunningen med en grusstrand med naturlig strandlinje, hvor stranden går over i en eng, et beskyttet grunnvannsområde med finstoffrik bløtbunn mellom fjellnest mot delområde 1 i sør og en flat grusbank mot elven, samt den sørlige delen av elveinnløpet med flere svaberg og stein (**figur 7**). Terrestrisk vegetasjon i øvre delen av stranden og mot innløpet av elven kunne ikke identifiseres i vintersesongen.

Det ble i området mellom fjellneset og grusbanken observert 26 individer av flatøsters, hvor de fleste lå på sand- og grusbunn på mellom 0,5 og 1 m dyp i et relativt lite område som målte ca. 12 m i diameter. Det var 6 store individer med 12-14 cm lengde, 10 individer av middels størrelse med rundt 8 cm lengde og 10 små individer med 4-5 cm lengde. I den sørlige delen av østers-området var det sandbunn med finkornet sediment, og her var det flere hauger etter fjæremark. Mot fjellneset var det et lite område med blæretang og sagtang (*Fucus serratus*) og det var mye løvblader og annet plantemateriale som hadde samlet seg opp.

Figur 7. Tiltaksområdet delområde 2. **Øverst:** Oversikt over området fra sørvest mot neset (t.v.) og mot nordøst mot elvemunningen (t.h.). **Midten:** Svaberg og grusbank i elveinnløpet. **Nederst:** Ungt individ av østers (5 cm) på sand/grusbunn og stort individ av østers (12 cm) tatt opp av vannet.

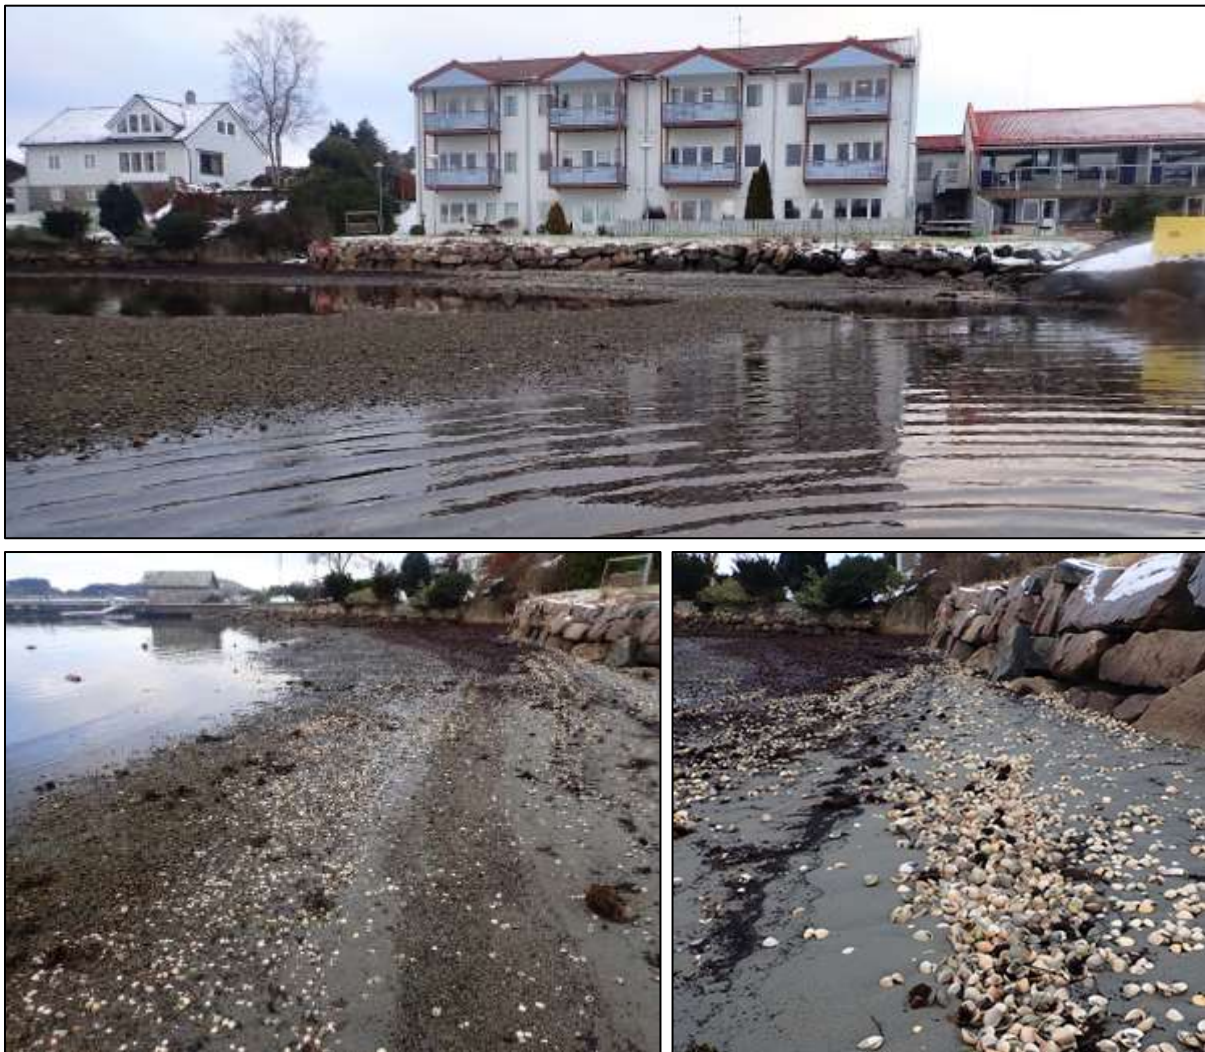
Figur 8. Tiltaksområdet, delområde 3. **Øverst:** Oversikt over området med grusbank foran og strand i bakgrunnen. **Midten t.v.** Strand med steinmur og skjellrester. **T.h.** Skjellrester, mest hjerteskjell og noen sandskjell, i øverste delen av stranden.

Nord for elvemunningen ligger det et relativt stort grunnvannsområde som omfatter en avlang grusbank mot elvemunningen og en sandstrand med modifisert strandlinje (**figur 8, figur 9**).

I elveinnløpet, lengst sør i delområdet, ble det registrert flekkvis tette forekomster av gjelvtang (*Fucus evanescens*), mens forekomster av blæretang og fjæreblood (*Hildenbrandia rubra*), samt spredte forekomster av fjærerur ble observert på svabergene sør i delområdet. Strandsnegl var en svært vanlig art i området.

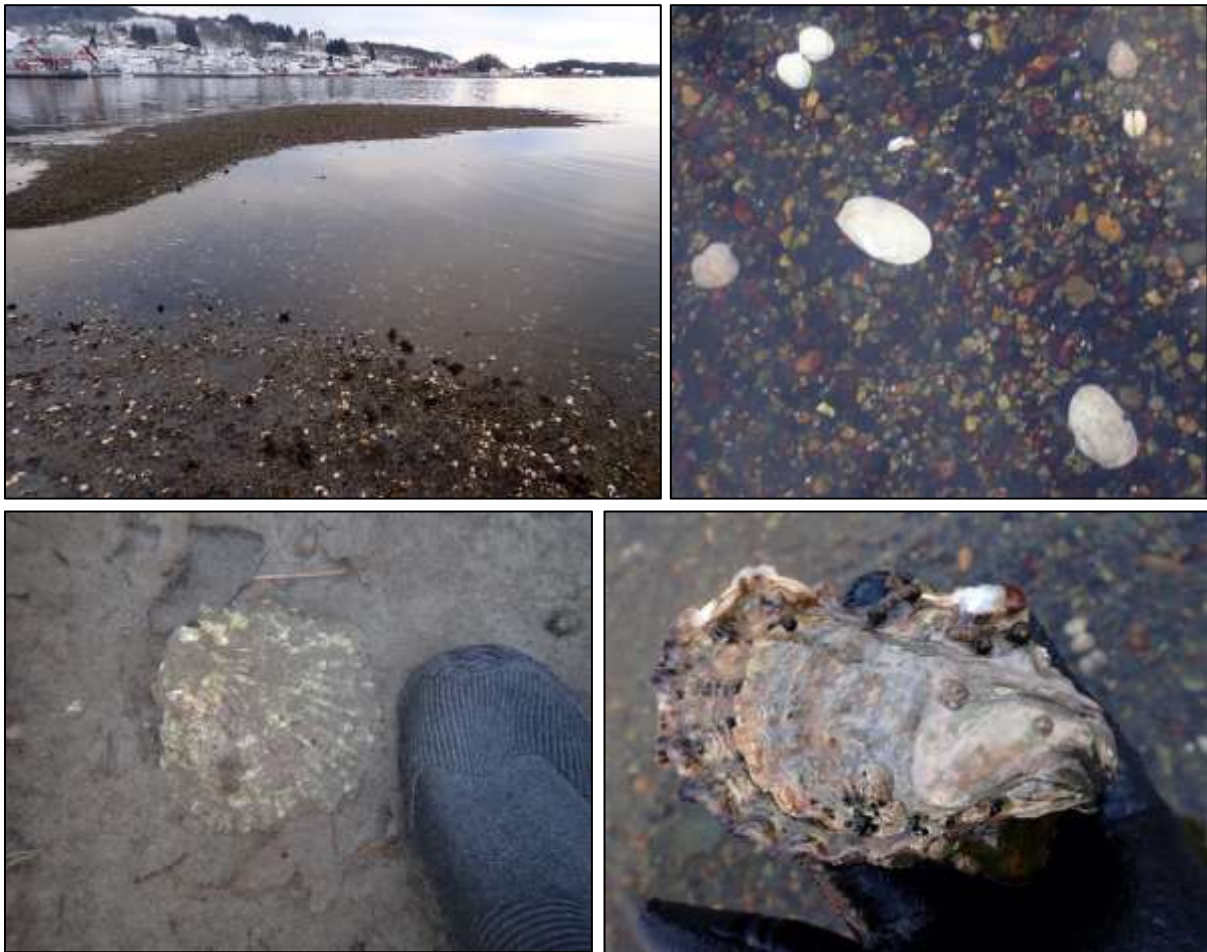
Langs stranden, hvor sedimentet var relativt finkornet sand i øvre delen og grus i nedre delen, var det store mengder av rester av hjerteskjell, samt noen spredte døde skjell av sandskjell. Langs nordlige deler av stranden, nord for tiltaksområdet, er det grus- og steinstrand og her var det mye blæretang. Fire individer av flatøsters ble funnet på finkornet sedimentbunn i viken mot bryggen nord for tiltaksområdet. I tiltaksområdet ble det registrert to individer av flatøsters i den nordligste delen mot viken og tre individer på utsiden av grusbanken, mot elveinnløpet.

Et individ fra viken og et fra grusbanken hadde en skjell-lengde av 12-13 cm, mens de andre individene var 8-9 cm lange. Ingen små individer av flatøsters ble registrert i delområde 3. De ble funnet to store stillehavsøsters (*Magellana gigas*) på grusbanken (**figur 9**), som ble fjernet. På grusbanken ble det observert spredte døde skjell av hjerteskjell og sandskjell. Tettheten av sandskjell-rester var markant høyere en langs stranden. De fleste skjellrester var relativt gamle og delvis erodert, men det var også noen få skjell som var av nyere dato. Funnene tyder at arten sandskjell forekommer på litt dypere vann i sedimentet nedenfor grusbanken.

Figur 9. Tiltaksområdet delområde 3. **Øverst t.v.** Grusbank sett fra stranden. **T.h.** Detalj av grusbank med skjellrester av sandskjell og hjerteskjell. **Nederst t.v.** Stort individ av flatøsters på bløtbunn med finsand og silt i viken mot bryggen nord for tiltaksområdet. **T.h.** Stillehavsøsters tatt opp fra grusbanken på tiltaksområdet
