Konsekvensutredning for nytt IKEA varehus i Åsane

Fagtema:
Berggrunn, jordsmonn,
løsmasser og radon

Rådgivende Biologer AS

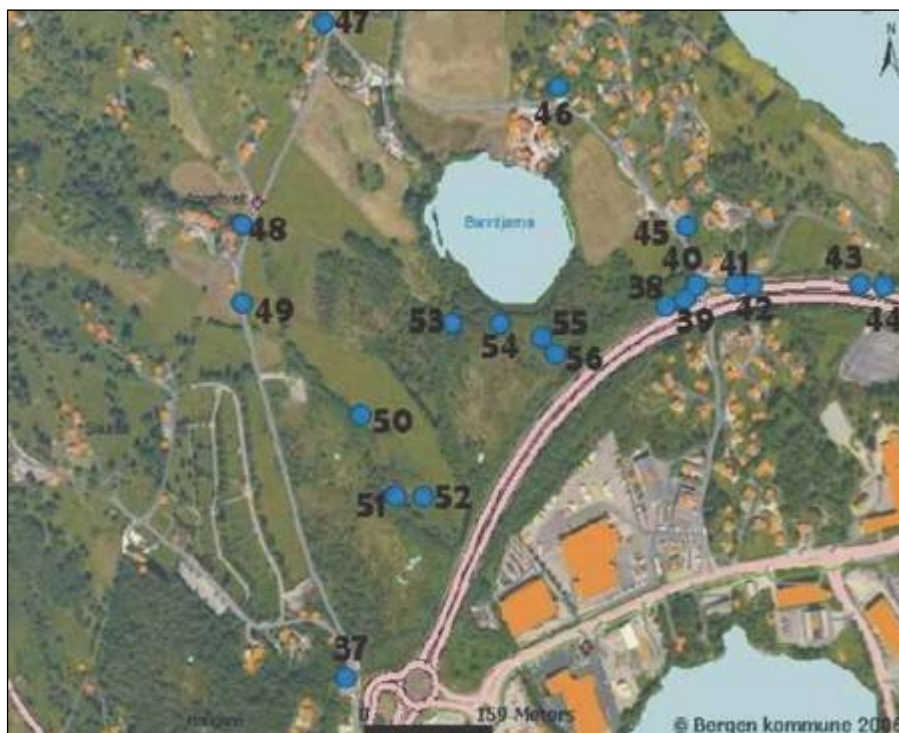
Figur 3. Kartet viser målepunkt for radon i tiltaks- og influensområdet. For måleresultater og detaljer vises til vedleggsrapport fra COWI.
